VR 431

## Villa Pellegrini (Municipio)

Comune: Tregnago

Via Massalongo, 1

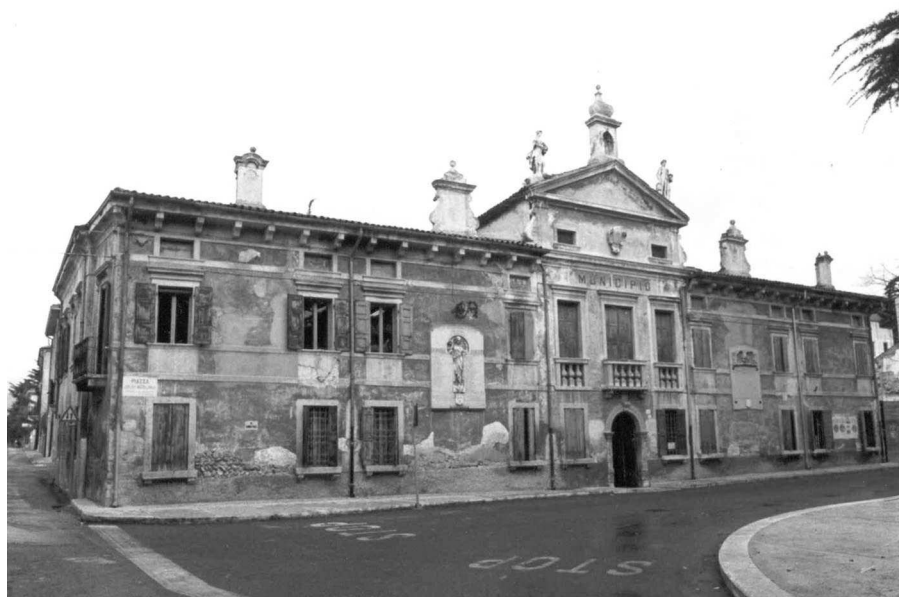
Particolare del timpano decorato con statue e raccordato alla parte più bassa con un elemento a voluta (Archivio IRVV)

tizzata da una maggiore altezza per la presenza di un piano attico sormontato da un timpano triangolare con cornice modanata molto sporgente e decorato due statue in pietra ai lati e da una piccola lanterna con nicchia ad arco acuto nel vertice. L'attico si apre verso la piazza con due finestrelle rettangolari ai lati, mentre al centro campeggia lo stemma della famiglia Pellegrini. Ai margini una lesena poco aggettante sostiene il timpano ed è affiancata da un motivo a voluta che conclude la parte elevata. Questa risulta nettamente separata dai piani inferiori dalla presenza di un'alta cornice modanata collocata in corrisponden-

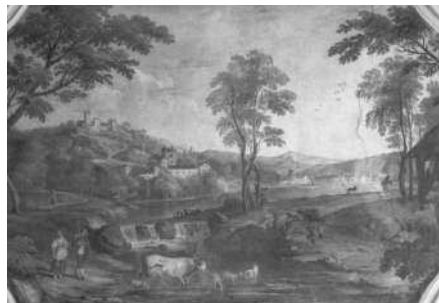
*Affresco con soggetto paesaggistico raffigurante scene di vita campestre e sullo sfondo edifici rurali (Archivio IRVV)*

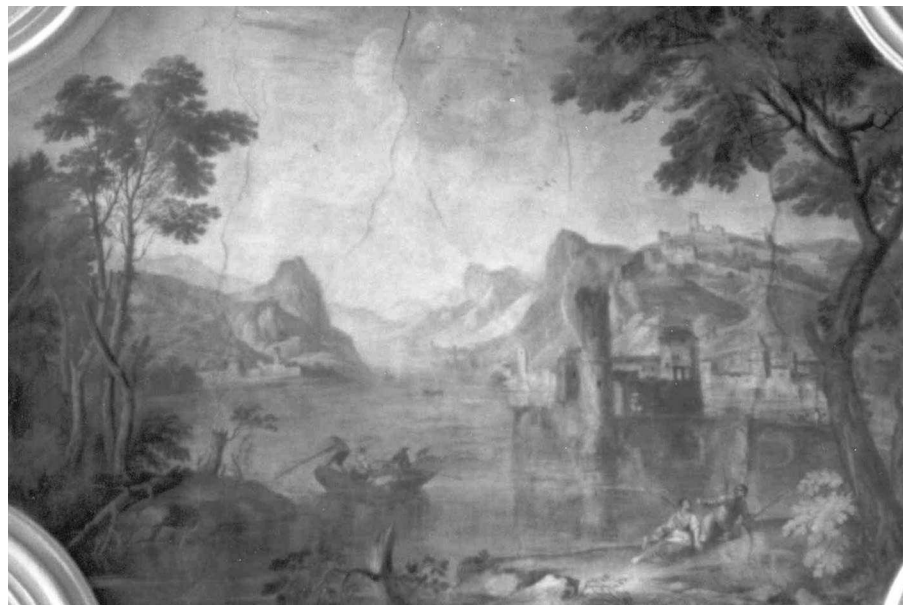
*Affresco con paesaggio: un lago tra le montagne domina la composizione arricchita dalla presenza del castello (Archivio IRVV)*

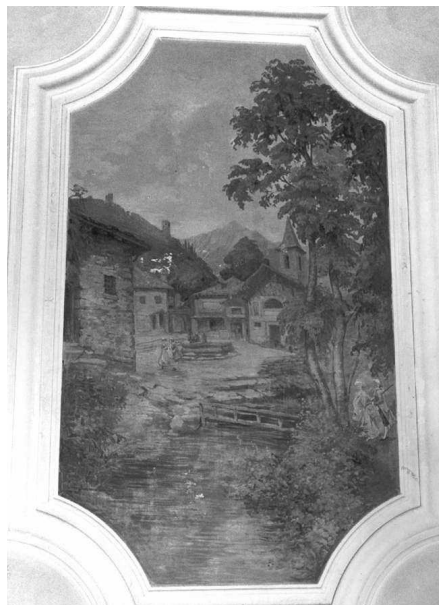
*Affresco raffigurante edifici rurali tipici costruiti con murature in blocchi di pietra (Archivio IRVV)*
