TV 583

# Villa Pisani, Gradenigo, Mandruzzato, Cattarin

Comune: Silea

Via Sant'Elena, 12

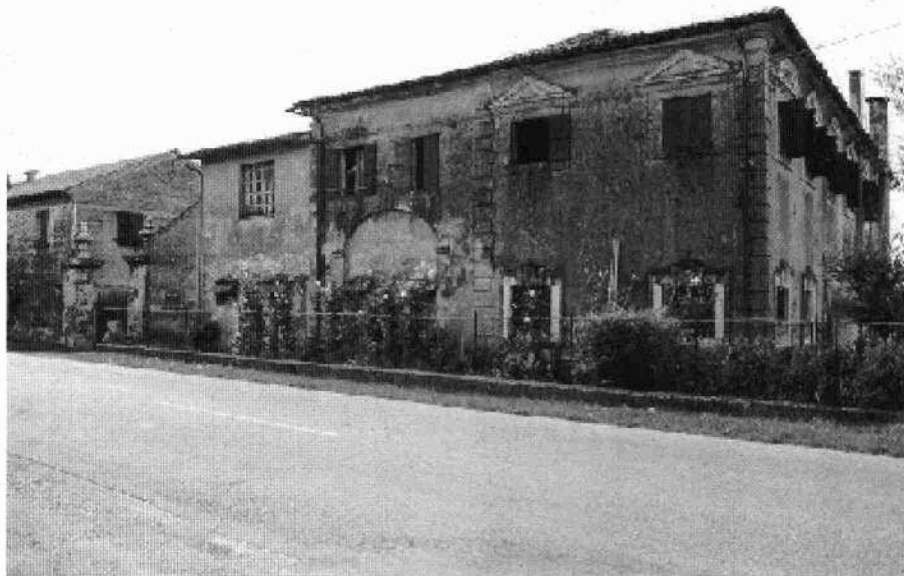
Veduta dell'edificio dal cortile interno (L.S. 1998)

La lunga facciata verso il giardino mostra un'impostazione simmetrica, caratterizzata da una sequenza continua di sette aperture uguali, a profilo architravato, in asse sui due piani.

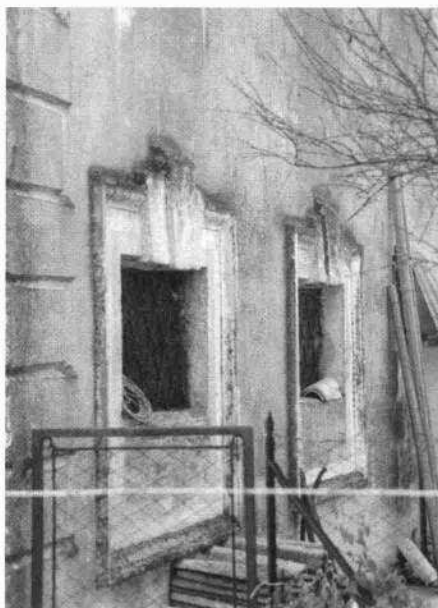
Particolare delle cornici (L.S. 1998)

Le finestre del primo piano sono inserite all'interno di una larga cornice ricavata nello spessore dell'intonaco, su cui si impostano frontoncini modanati, che a partire dal centro si alternano a profilo triangolare e a profilo curvo; al loro interno sono visibili tracce di motivi a stella o a conchiglia.

Le aperture del piano terra presentano elaborate cornici modanate concluse, in mezz'opera, da tre concetti radiali composti in rilievo.

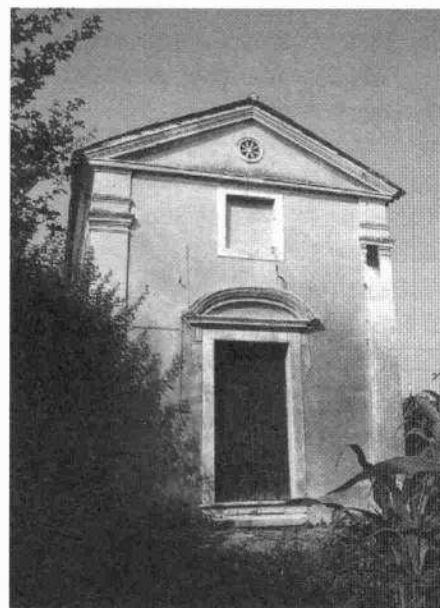
La facciata dell'oratorio (da Sartor, 1992)

L'oratorio «oltre all'ingresso principale e a quello sulla strada aveva altre due porte verso il brolo, testimoniandoci dall'esistenza di due timpani sulla parete esterna, elementi che consentono di ritenere l'edificio coevo alla villa. La parte più artistica della cappella è l'altare in marmo con annesso apparato laterale che separa la modesta sacrestia dalla navata» (Sartor, 1992).
