PD 134

## Villa Pizzo

Comune: Casalserugo  
Località: San Vincenzo  
Via Orsati, 41

Irrv 00000382 Ctr 147 NE

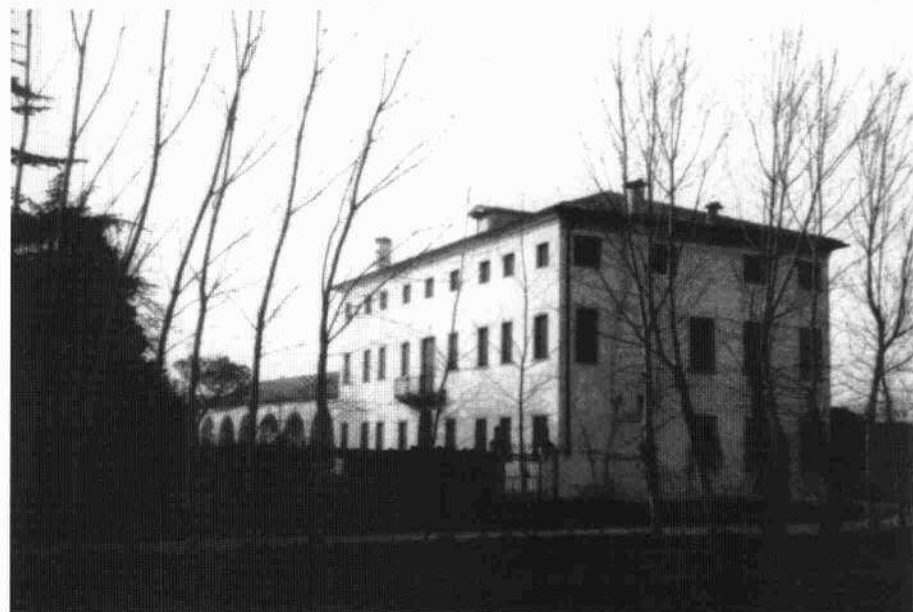
La villa ha ampi volumi ben bilanciati, con regolare sviluppo delle forature; è elevata sopra uno zoccolo di due piani più le soffitte e presenta una partizione a nove assi del fronte principale. L'ingresso è posto al centro del prospetto, reso da un portale slanciato con archivolto con pieno sesto; al di sopra, un terrazzino con ringhiera in ferro contiene l'affaccio di una portafinestra architravata. Sono questi gli unici due elementi che spiccano nella lunga serie di semplici finestre architravate, rettangolari nei piani principali e quadrate nel sottotetto, appena segnate da una cornice completa a fascia non scanalata.

Anche la cornice di sostegno alla copertura, a quattro falde collegate nel colmo ed aperta da abbaini, pur se modanata resta inserita nella scelta di una semplicità decorativa tipica degli inizi del secolo. Il fronte posteriore, simmetricamente, ripropone lo schema distributivo della forometria del prospetto principale. La distribuzione dei locali corrisponde alla usuale modalità alla veneta, con salone passante centrale e serie di stanze ai lati. Il fianco a nord, libero, ripropone la regolare sequenza delle finestre, interrotta solo dall'ampio camino.

Al fianco a sud è addossata la barchessa, di probabile impianto più tardo, aperta in ampie arcate con pieno sesto, coperta da tetto a due falde e della quale colpisce la lunghezza, quasi 70 metri; tale porticato, utilizzato in passato come stalla, è stato parzialmente ricostruito durante gli interventi di restauro che hanno investito tutto il complesso durante gli anni sessanta.
