VI 481

## Villa Floriani, Chiappin

Comune: Santorso

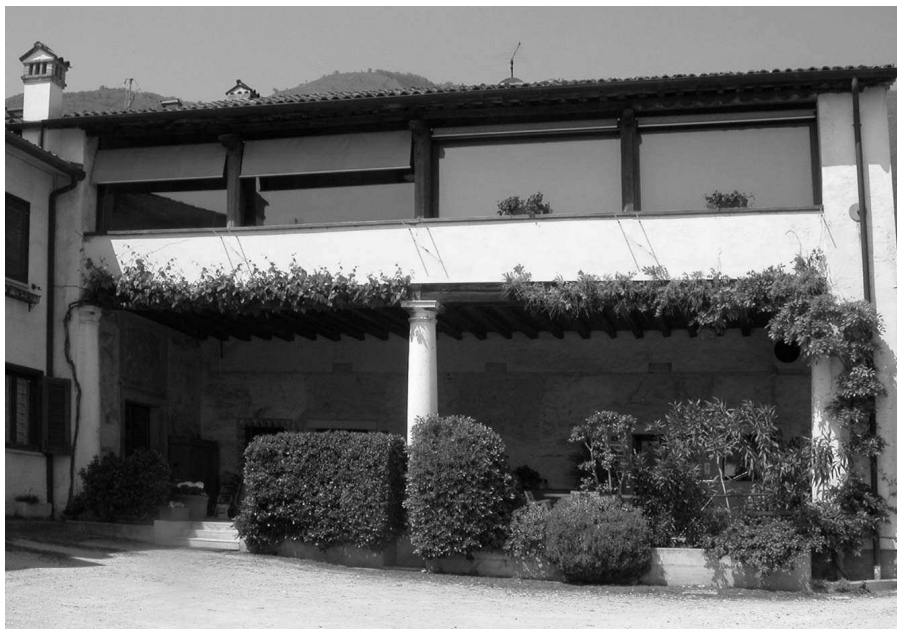
Fianco est (N.L.)

Sul fianco est, in corrispondenza del porticato, si trova un grande arco tuscanico, con una finestra centinata sopra e altre semplici aperture a lato.
