TV 077

Villa Polverini, Di Canossa

Comune: Casale sul Sile
Strada Vecchia Trevigiana, 33

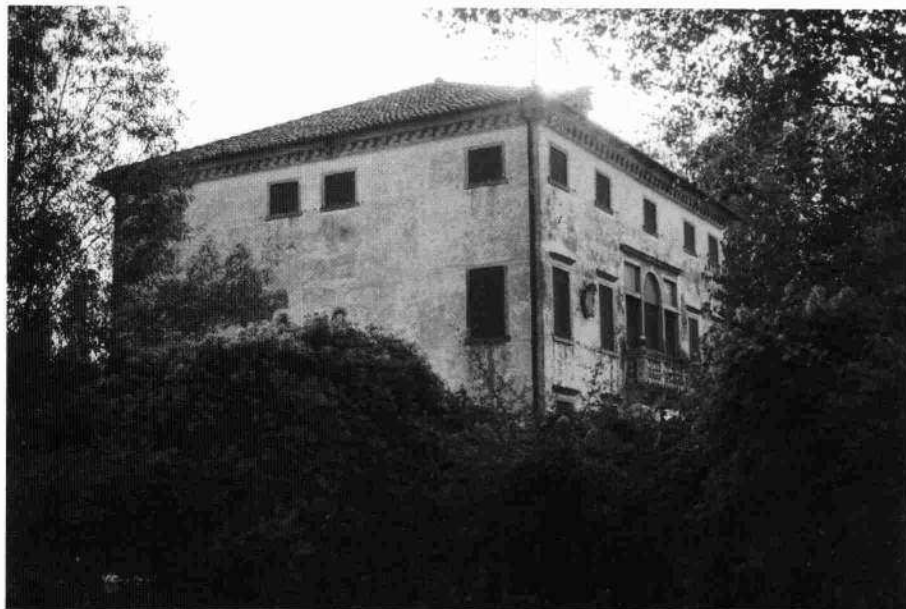
Il piccolo complesso è ubicato a nord dell'abitato di Casale sul Sile, in un lotto di terreno prospiciente la strada denominata "Vecchia Trevigiana" lungo cui affacciano gli ingressi di altri complessi di villa. La folta vegetazione del giardino circostante occlude in parte alla vista i due corpi di fabbrica che compongono l'impianto seicentesco: la villa, isolata sui quattro lati, e ad ovest, poco discosta ed ortogonale, la barchessa porticata; tutt'intorno il paesaggio è quello tipico della campagna trevigiana. L'ingresso al complesso è posto a nord lungo la strada comunale dove si apre un cancello in ferro, tra pilastri intonacati; una strada sterrata si inoltra nel giardino e si conclude davanti al fronte nord della villa, mentre sul lato opposto i due corpi di fabbrica definiscono uno spazio centrale comune, lasciato a prato. L'edificio dominicale, a pianta quadrata e di proporzionate dimensioni, esemplifica bene la tipologia di villa veneta del XVII secolo, impostata sul tradizionale schema simmetrico e tripartito che si riflette in modo chiaro anche negli alzati, molto simili tra loro. Il volume dell'edificio si eleva nitido e pulito sul piano di campagna, concluso da una cornice di gronda a fitti dentelli che gira sui quattro lati e chiude senza soluzione di continuità i quattro prospetti, su cui poggiano le falde del tetto a piramide. Sul lato occidentale risalta oggi il volume di un tipico focolare interno ("larin"), estraneo però all'impianto originario della villa. Sulle facciate principali, pressochè identiche tra loro, l'elemento dominante è la grande serliana dai profili in pietra, posta ad illuminare il salone centrale del piano nobile e le cui dimensioni contrastano volutamente con quelle delle aperture collocate nei settori laterali.

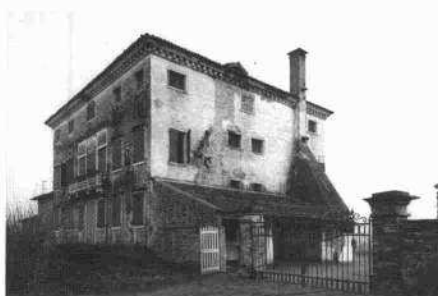
L'apertura centrale ad arco a tutto sesto e le aperture laterali a profilo architravato affacciano su un comodo balcone, anch'esso tripartito, con tutti gli elementi costituenti in pietra modanata. Sempre in pietra risulta la lunga cornice sagomata che sormonta la serliana, nonchè le piccole cimase e i davanzali delle finestre poste nei settori laterali, collegate tra loro da fasce orizzontali in risalto sull'intonaco di base. Al piano terra, in asse con la serliana, si apre una trifora architravata, la cui apertura centrale è il vano d'ingresso preceduto da una scalinata in pietra. La forte simmetria del fronte è ribadita dalla piccola finestra quadrata che si apre al centro del piano sottotetto. Soltanto i due grandi stemmi a cartiglio appuntati sul fronte sud ne decretano il ruolo di fronte principale.

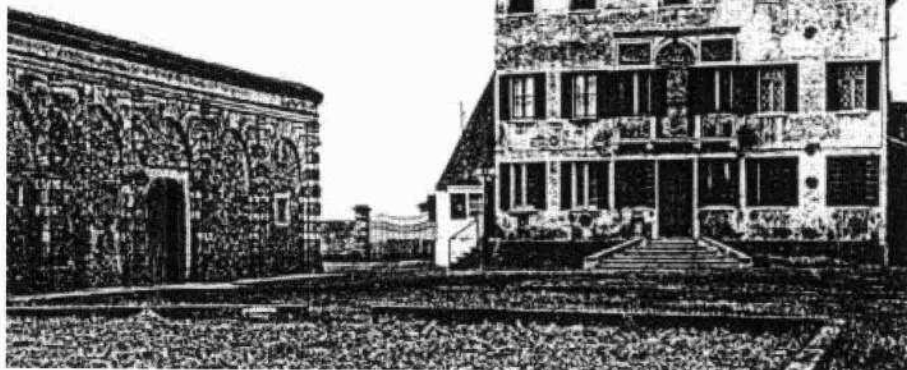
Scorcio dei fronti nord e ovest prima dei lavori di restauro (Archivio IRVV)
Veduta del fronte sud del complesso con i resti della barchessa porticata (Archivio IRVV)

Alcune foto d'archivio documentano lo stato del complesso intorno agli anni settanta, prima che un globale intervento di restauro e ristrutturazione interna ripristinasse i caratteri formali dell'edificio, alterati dallo stato di obsolescenza funzionale e dal degrado che ad essa si accompagna. Particolarmente compromessa dai tamponamenti e dalla perdita degli elementi costituenti appariva la consistenza dei grandi fori in corrispondenza degli ambienti interni principali; grave era invece lo stato di degrado della barchessa, della quale rimaneva in piedi il solo fronte porticato. Il volume dell'edificio rustico è stato ricostruito mentre il fronte principale è stato conservato con le originarie cinque arcate a tutto sesto, intervallate da lesene di ordine gigante, raddoppiate alle estremità. Tutta la facciata è rivestita da una decorazione a finto bugnato a fasce orizzontali che in prossimità degli archi diventano radiali ed ospitano, in chiave d'arco, grossi mascheroni in pietra.
