VE 302

Villa Pomai, Rota, Muneratti

Comune: Mirano
 Frazione: Campocroce
 Via Accopè Fratte, 12 / 18

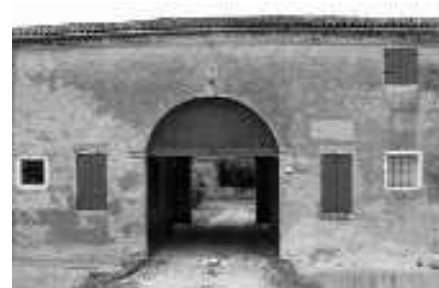
Stato attuale. L'ingresso agli annessi rustici (Archivio IRVV)

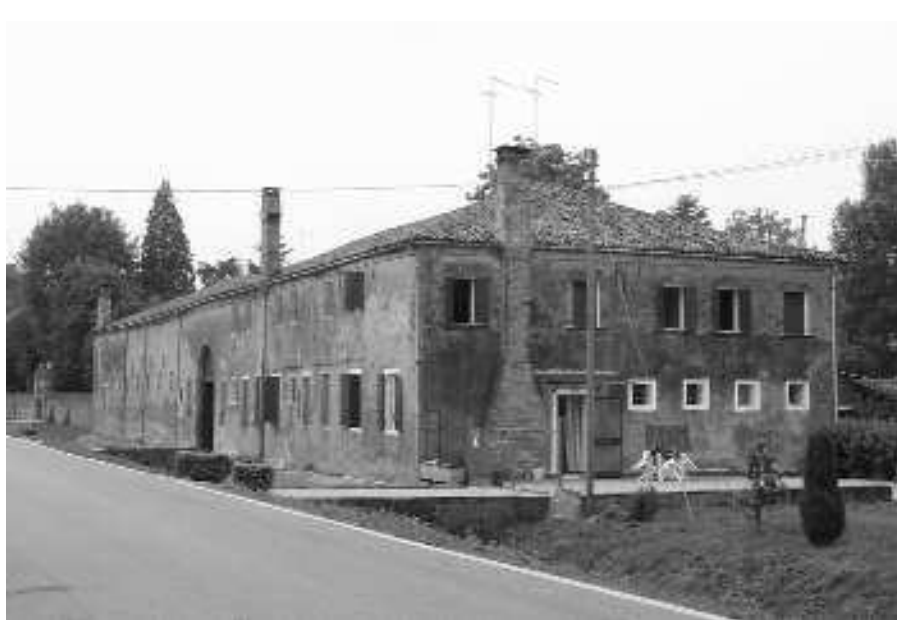
Stato attuale. Gli annessi rustici (Archivio IRVV)

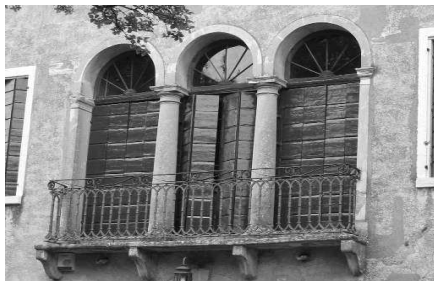
Stato attuale. Particolate della trifora al piano nobile (Archivio IRVV)

ta finestra centrale ad arco a tutto sesto, oggi tamponata, e due ulteriori aperture che la affiancano, anch'esse occluse; i piani di imposta della porta finestra si connettono a "rottura" con la cornice modanata che caratterizza il timpano triangolare di coronamento, a configurare una sorta di arco siriano. Sul fronte meridionale si allunga una piattaforma rettangolare lastricata, sulla quale si essiccavano i prodotti della terra (AA.VV., 2001): da qui l'opportuno orientamento.

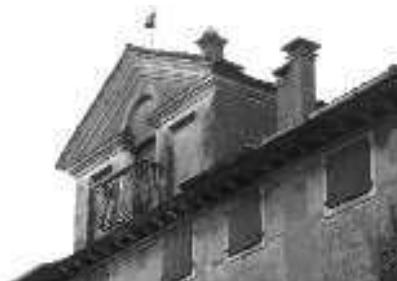
Stato attuale. Particolare dell'abbaino (Archivio IRVV)

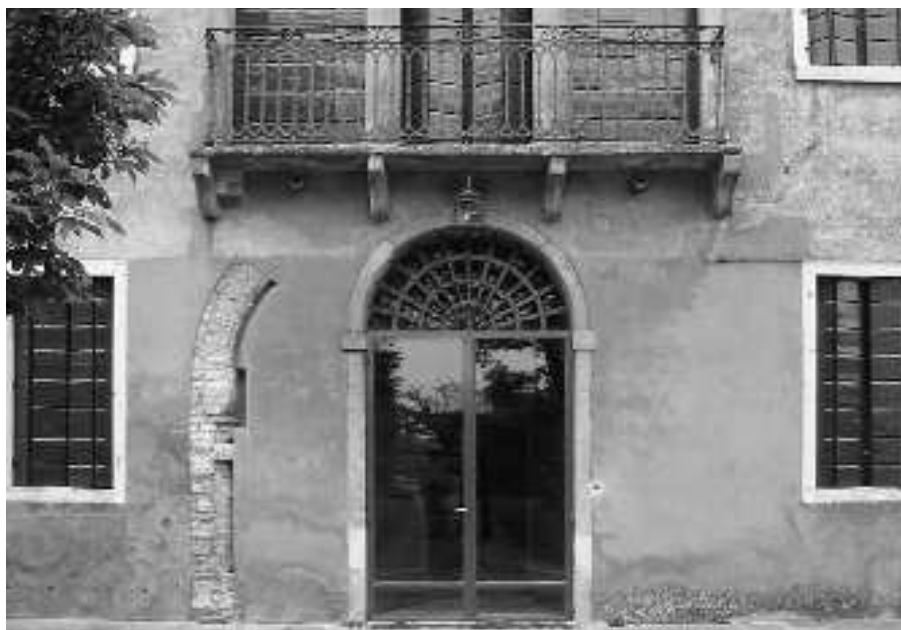
Stato attuale. Particolare dell'ingresso principale (Archivio IRVV)
