PD 299

## Villa Lenguazza

Comune: Mestrino

Irrv 00001300 Ctr 126 SO

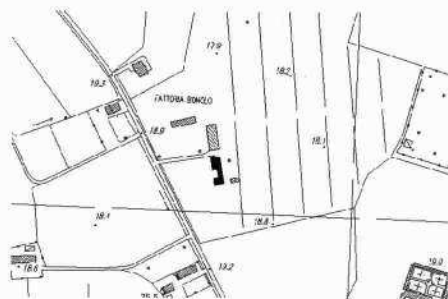
Il complesso, il cui impianto è databile alla metà del Settecento, è molto ampio, formato dalla villa, l'adiacenza, la barchessa, il brolo cintato da muro, oltre alla campagna. È in stato di totale abbandono e degrado, solo la barchessa, divisa da una recinzione dal resto del complesso, viene utilizzata come ricovero e deposito di attrezzi agricoli.

La villa è posta al centro dei volumi, ha pianta rettangolare canonicamente tripartita dai sette portanti, facciata scandita da sette assi forometrici; si eleva di due piani più le soffitte e presenta la sopraelevazione della parte mediana, in corrispondenza del vano passante, coronata da un timpano triangolare. La forometria è genericamente architravata, nei lati, con luci contornate da cornice liscia e davanzone in pietra a leggero aggetto, archivoltata nei saloni centrali; al piano nobile è evidente il tamponamento della luce. La monofora della sopraelevazione mostra, sotto una mano di intonaco, stipiti e ghiera in pietra con le imposte dell'arco rese in forma di capitello, mentre la chiave è andata perduta. Il portone di ingresso mantiene invece la chiave a voluta.

La barchessa ha sviluppo longitudinale, aperta in arcate a pieno sesto, con ghiera in laterizio e chiave in pietra, poggiate su pilastri; la luce mediana, più ampia a sesto leggermente ribassato, è affiancata da due arcatelle più piccole, con gradevole effetto decorativo; l'architrave, resa come cornice di gronda, sostiene il tetto a quattro falde collegate nel colmo.
