VI 112

## Villa Randi, Guglielmini

*Comune:* Breganze

Via Rivellin, 4

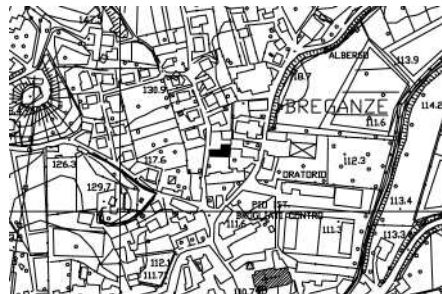
Situata nel cuore del paese, presenta un corpo rettangolare, coperto da tetto a padiglione che ingloba all'estremità est una torre colombara assai antica. Molto semplice, si sviluppa su tre livelli: pianoterra, piano nobile, sottotetto. La facciata anteriore, orientata a sud, è scandita da assi di tre aperture rettangolari, di cui alcune sono ora murate, munite di grata in ferro battuto e prive di modanature. Il fianco ovest, rivolto alla strada, mostra finestre aperte in epoca recente. Il prospetto posteriore è scandito da aperture irregolari.

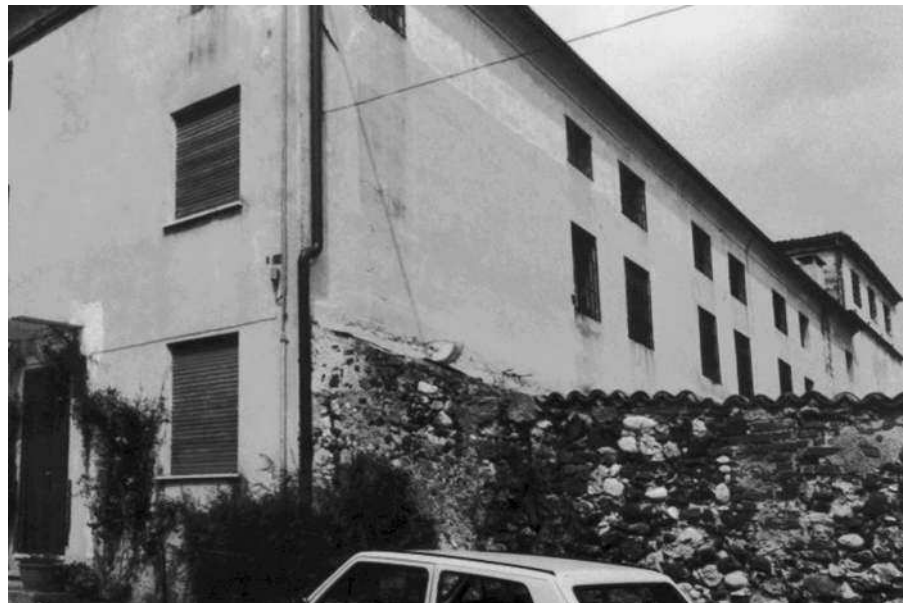
La colombara posta all'estremità est è di dimensioni

imponenti e ripropone la tipologia consueta delle colombarie della zona di Breganze, con marcata cornice marcapiano che separa il colombaio vero e proprio dal resto del corpo. Rigon (1982) riconduce la costruzione alla fine del Quattrocento. Sotto la mensola marcapiano del sottotetto, privo di merlature affioranti, si possono tuttora rilevare tracce di decorazione a grottesche di fattura cinquecentesca.

Al fianco nord della colombara si innesta un'altro piccolo corpo di fabbrica che si sviluppa perpendicolarmente al corpo padronale.
