VI 194

## Villa Rasia Dal Polo

*Comune:* Creazzo

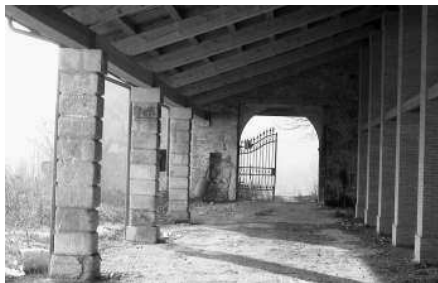
*Veduta della barchessa (C.B.)*

rale. Alcuni elementi fanno risalire la struttura originaria al Quattrocento: la cornice in cotto a dente di sega del fianco est, concavo perché segue l'andamento della strada, e gli archi a tutto sesto che si aprono nei fianchi della retrostante barchessa. Quello che immette direttamente dalla strada, composto da basi e capitelli classici, testimonia il passaggio tra forme tardogotiche e rinascimentali. La barchessa, piuttosto ampia, ha portico sostenuto da pilastri a bugne rustiche databili tra Cinquecento e Seicento. L'edificio ha subito numerose alterazioni ed è ora in fase di restauro.

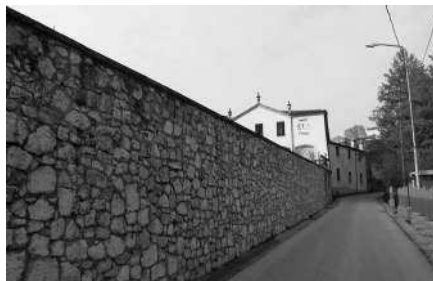
*Veduta dalla strada (C.B.)*

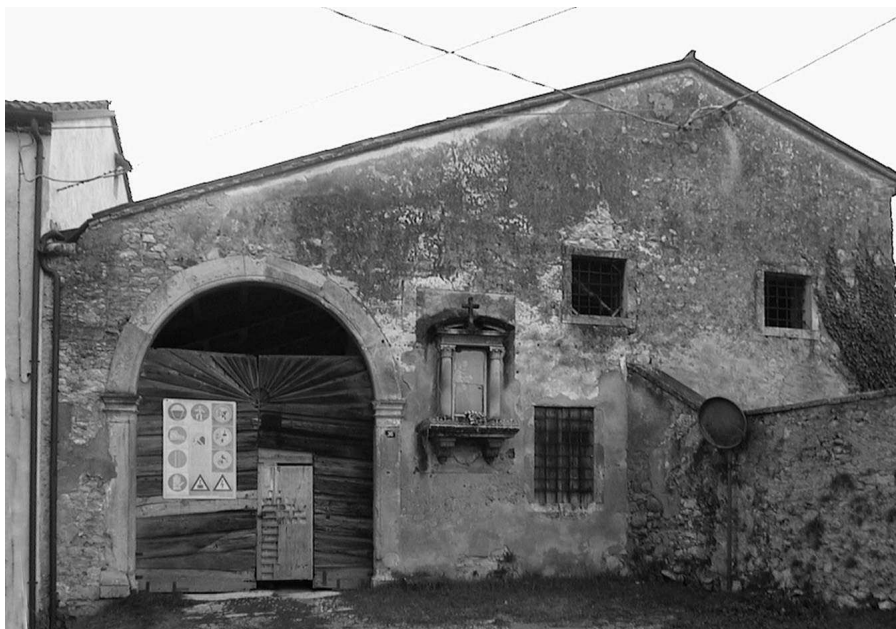
*Barchessa con arco di accesso dalla strada (C.B.)*

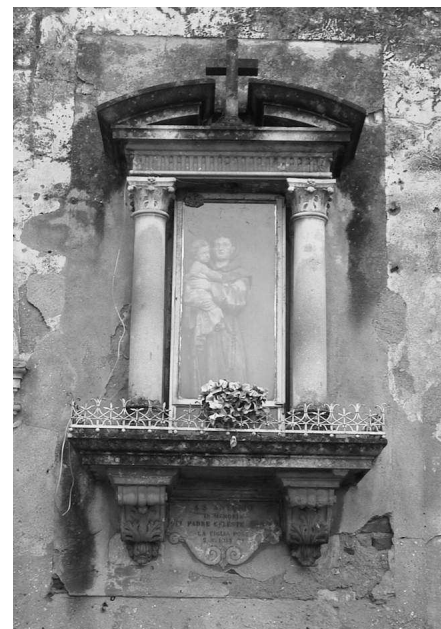
*Edicola sulla parete esterna della barchessa (C.B.)*
