VI 267

## Villa Righi, Cantoni, De Blass, Bevilacqua, Zambon-Zannini

Comune: Longare

Via Bugano, 74

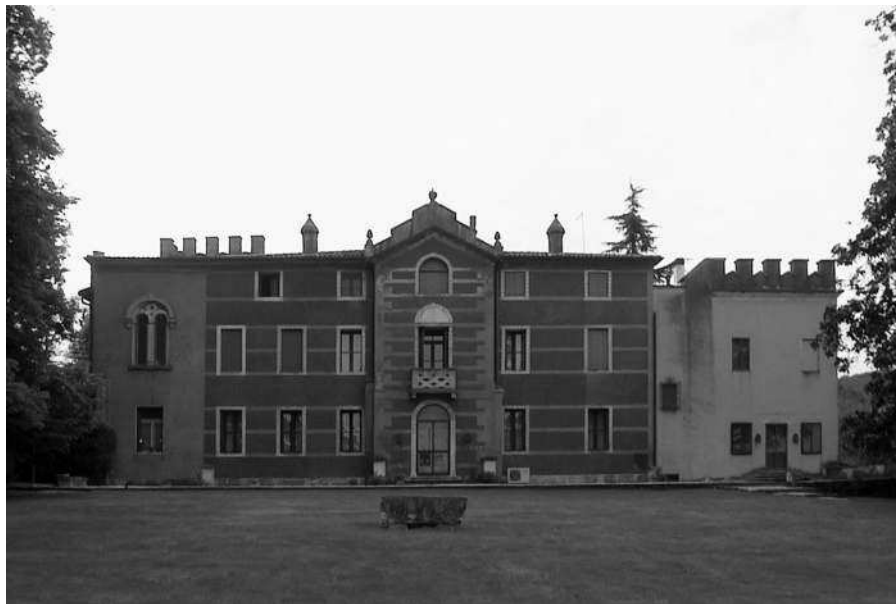
*Prospetto posteriore (C.B.)*

Le aperture riprendono anche nel prospetto poste-

riore il bugnato della facciata principale. In corrispondenza della torre è una bifora neogotica, mentre nel corpo novecentesco sono state riprodotte le merlature. Il corpo centrale e la torretta ovest sono intonacati di color rosso mattone, la parte novecentesca a est di giallo.

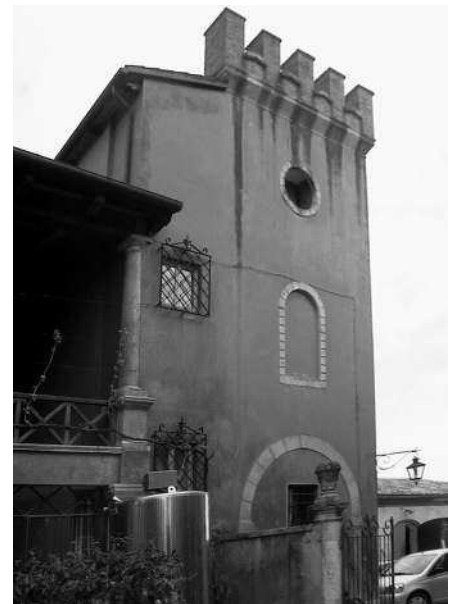
*Torretta merlata (C.B.)*

della loggia è una torretta a tre piani, con merlature ottocentesche, che ripropone la tipologia della torre colombaia; anche qui si ripete la decorazione a bugne rustiche nell'arco al piano terra, oggi murato, nella finestra centinata del primo piano e nell'oculo del terzo livello. A est della loggia, più arretrato, è un corpo novecentesco. La facciata posteriore, sebbene asimmetrica per lo sbilanciamento a est evidenziato dall'aggiunta di una fila di aperture, sembra avere una parvenza di uniformità per l'avancorpo centrale con balcone traforato al piano nobile.
