VE 274

## Villa Rizzi, Carini, Spolaore

Comune: Mirano

Via Vetrego, 163

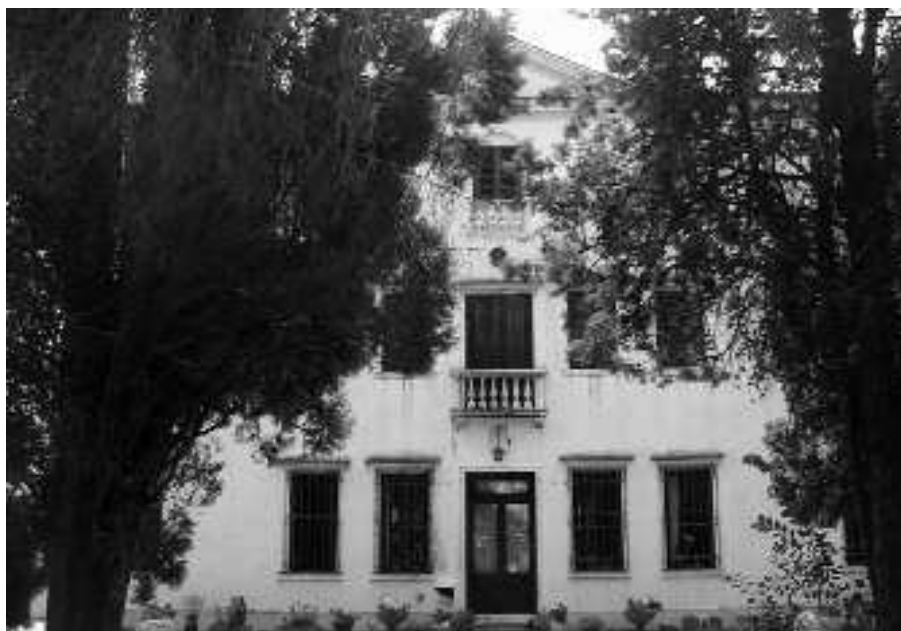
I due prospetti principali, posti rispettivamente a nord e a sud, si presentano composti e realizzati in maniera pressoché identica, con gli stessi caratteri e soluzioni architettoniche.

La facciata, di tre livelli e sette assi, è sviluppata intorno a un asse di simmetria centrale, sul quale si organizzano ritmicamente le aperture, semplicemente bordate da cornici in pietra. Particolare l'inserimento sul paramento di due piccole lesene, poste al di sopra di un cornicione a più fasce, le quali vanno a sostenere il frontone triangolare. Questa soluzione architettonica decorativa sembra suggerire l'evol-

zione della costruzione, in un primo momento su due livelli con corpo sopraelevato ad abbaino nella zona mediana; in seguito le aggiunte delle due ali, per andare incontro a probabili esigenze abitative che prevedevano l'aumento della volumetria disponibile. La sobrietà dell'architettura è accompagnata da un uso elegante degli elementi decorativi; sull'asse centrale si trova la composizione di maggiore interesse, realizzata con la sovrapposizione al portale del piano terra di due aperture balconate con balaustrini lapidei. Le sale interne sono distribuite secondo l'usuale schema distributivo dell'architettura veneziana e conservano ancora motivi decorativi significativi: alcune stanze mostrano caminetti scolpiti in marmi pregiati e il salone del piano nobile conserva ancora gli originari soffitti decorati da pitture. A fianco della villa, verso ovest, si trovano alcune adiacenze trasformate architettonicamente per un utilizzo di tipo agricolo; poco rimane, dell'originario parco dalle piante secolari. Resta invece, a memoria dell'ingresso posteriore, un ponticello con cancellata in cotto dall'andamento mistilineo.

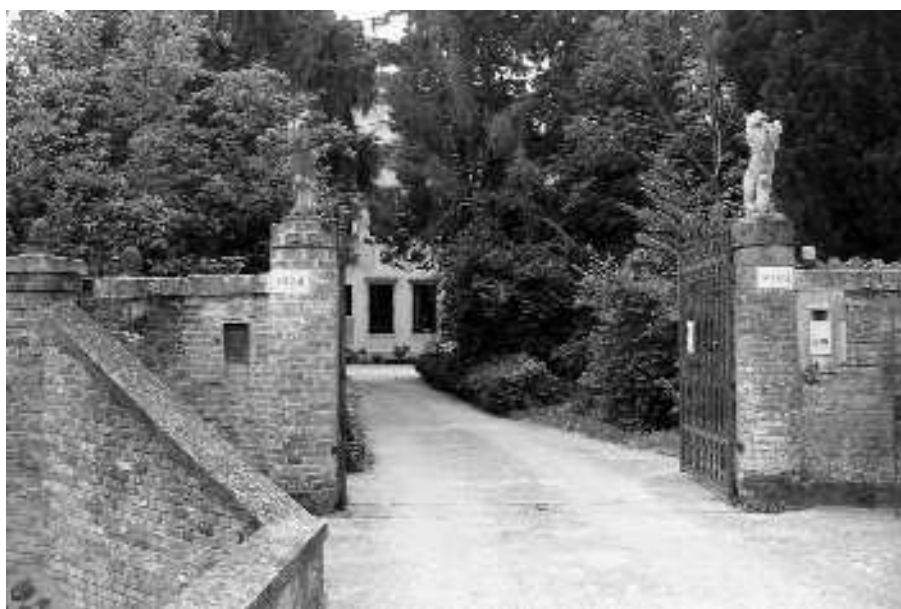
*Stato attuale. Scorcio delle adiacenze (Archivio IRVV)*  
*Veduta del complesso (Archivio IRVV)*  
*Stato attuale. Veduta del portale d'ingresso (Archivio IRVV)*
