## Villa Rocca, Ciceri, Bressan

*Comune:* Dolo

Riviera Martiri della Libertà, 75

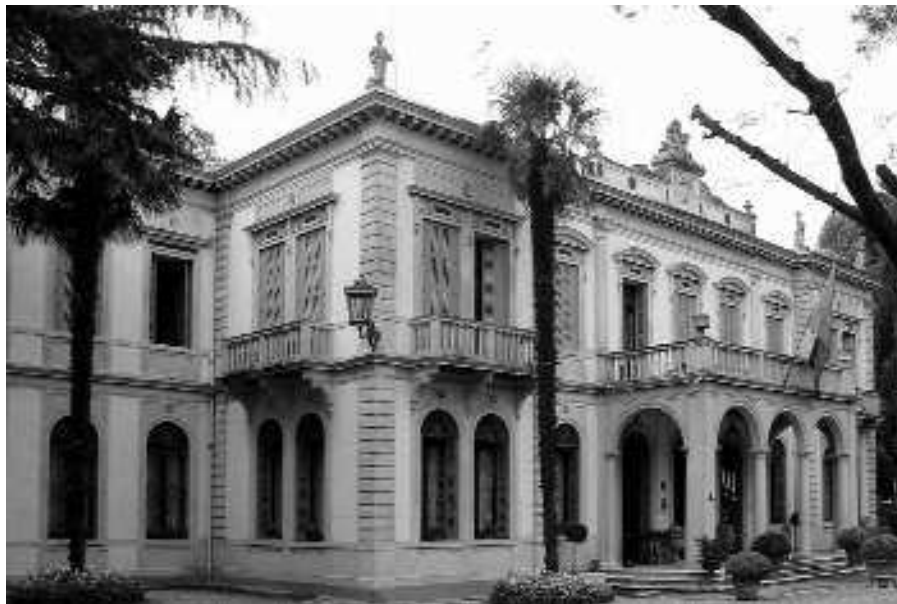
La facciata principale insiste sul giardino e probabilmente la collocazione verso uno spazio di "natura costruita" ha influenzato la composizione del prospetto e il suo linguaggio architettonico. L'ingresso in villa avviene attraverso una loggia a tre archi a tutto sesto

su colonne doriche. L'edificio, composto da un corpo centrale più avanzato rispetto alle ali laterali, è sviluppato su due piani, caratterizzati dalla presenza di nove assi di finestre disposte assialmente su due livelli; la composizione è simmetrica e si sviluppa seguendo due direttrici: quella verticale data dall'inserimento di paraste a bugnato in angolo e all'innesto del corpo centrale sulle ali, e quella orizzontale realizzata mediante la sequenza delle aperture e delle fasce modanate marcapiano che cingono l'edificio. Degno di nota è l'uso di elementi architettonici utilizzati in funzione decorativa.

Al piano nobile del corpo centrale le finestrate laterali sono sormontate da profili aggettanti mentre quelle centrali riportano in sommità dei timpani curvilinei. La facciata è conclusa da un cornicione con modiglioni in pietra.

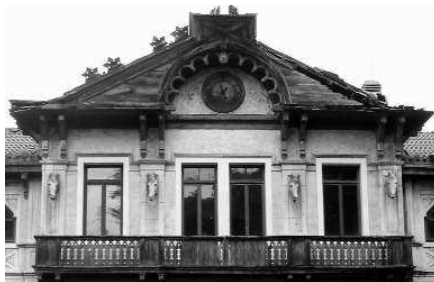
Percorrendo gli ombrosi sentieri del parco verso nord, si arriva a un edificio piuttosto singolare adibito originariamente a scuderia, come indicherebbero le teste equine in legno presenti sulla facciata. Questo annesso, di vaste dimensioni, in stile cosiddetto "neogotico" riprende parzialmente il linguaggio formale utilizzato nella villa padronale, riproponendo l'uso di elementi architettonici utilizzati con funzione meramente decorativa; inoltre, proprio per la sua destinazione d'uso, legata ai servizi connessi alla villa, i materiali utilizzati sono volutamente più "poveri"; molto usato è il legno sia per gli elementi strutturali che per i rivestimenti. All'interno del parco si trova anche un oratorio settecentesco che apparteneva originariamente all'adiacente villa Sicurella.

*Stato attuale. Particolare delle scuderie (Archivio IRVV)*

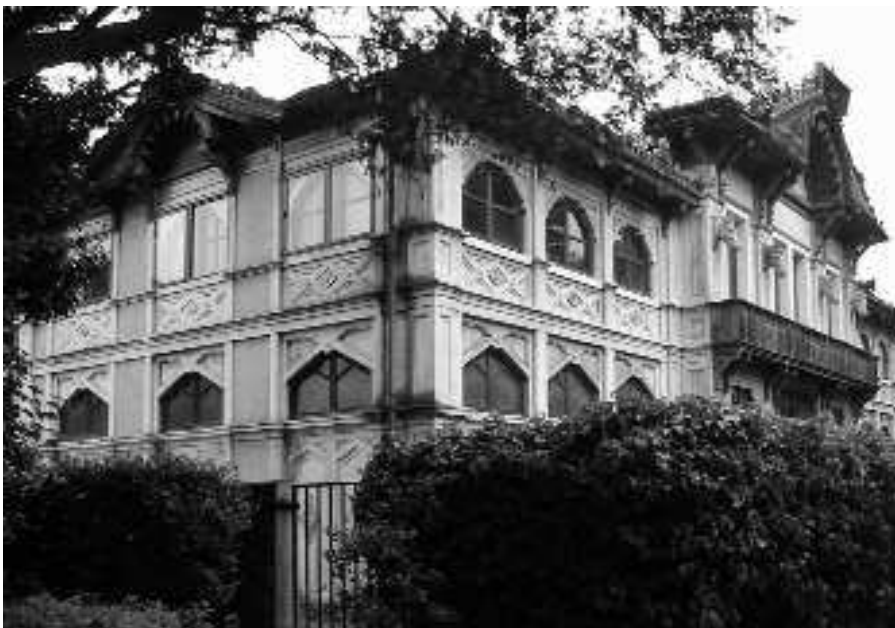
*Stato attuale. Veduta delle scuderie (Archivio IRVV)*
