VR 377

## Villa Sagramoso Sacchetti

Comune: San Pietro in Cariano

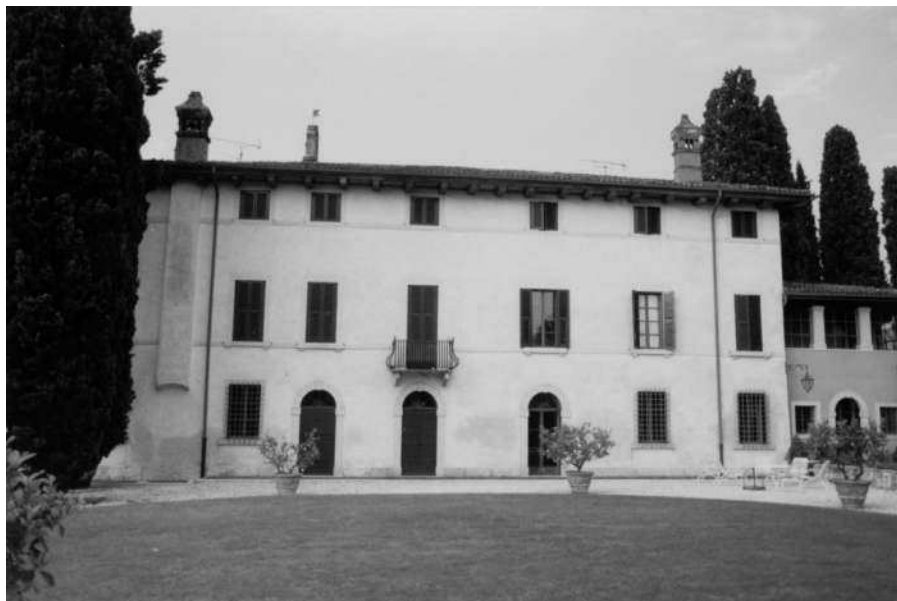
La facciata principale, delimitata da conci d'angolo, è invece stata realizzata con ordine ma in continua deroga alla regola simmetrica che di norma è dettata dalla presenza planimetrica del salone passante, qui in posizione non centrale. L'ingresso a quest'ultimo è fornito da due porte ad arco, una delle quali è sormontata da un balcone con ringhiera bombata, asimmetrico affaccio sul giardino dal salone del primo piano. Tutte le aperture sono profilate da semplici cornici e davanzi in pietra, uniti da corsi lapidei che, unica concessione decorativa esterna, scandiscono orizzontalmente la superficie muraria. Il volume elementare dell'edificio a tre piani è co-

perto da un tetto a padiglione su cui s'innalzano due elaborati comignoli e una piccola vela campanaria. Internamente, i locali di rappresentanza e la scala sono affrescati e tra le raffigurazioni, probabilmente coeve all'edificio, spicca un'Annunciazione. Sul lato orientale, in adiacenza alla villa, si è aggiunto nel tempo un manufatto di due piani, l'ultimo dei quali è delimitato dai soli pilastri di sostegno delle falde della copertura e chiuso attualmente da vetrate.

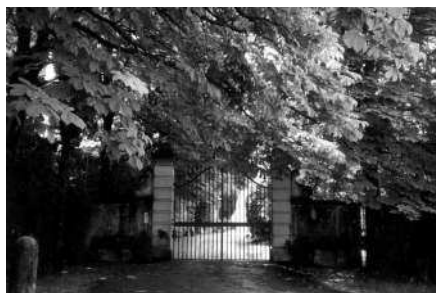
*Il cancello d'ingresso e il giardino (Archivio IRVV)  
Veduta d'insieme in una foto d'epoca (Archivio IRVV)*

La barchessa, ampiamente rimaneggiata durante i lavori di restauro, appare, in una foto d'archivio, prospiciente il giardino con la sequenza di pilastri bugnati a supporto del tetto. A qualche decina di metri sorge, isolato sulla strada comunale, l'oratorio. Riaggregato alla proprietà nell'ultimo dopoguerra, è una piccola costruzione in pietra e ciottoli, ad aula unica, con tetto a capanna e portone d'ingresso architravato, cui si sovrappone una lunetta cieca.

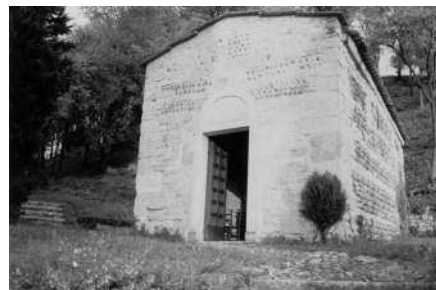
*L'oratorio (Archivio IRVV)*
