VR 379

Villa Saibante, Toffalori

Comune: San Pietro in Cariano*Frazione:* San Pietro in Cariano*Località:* Cariano

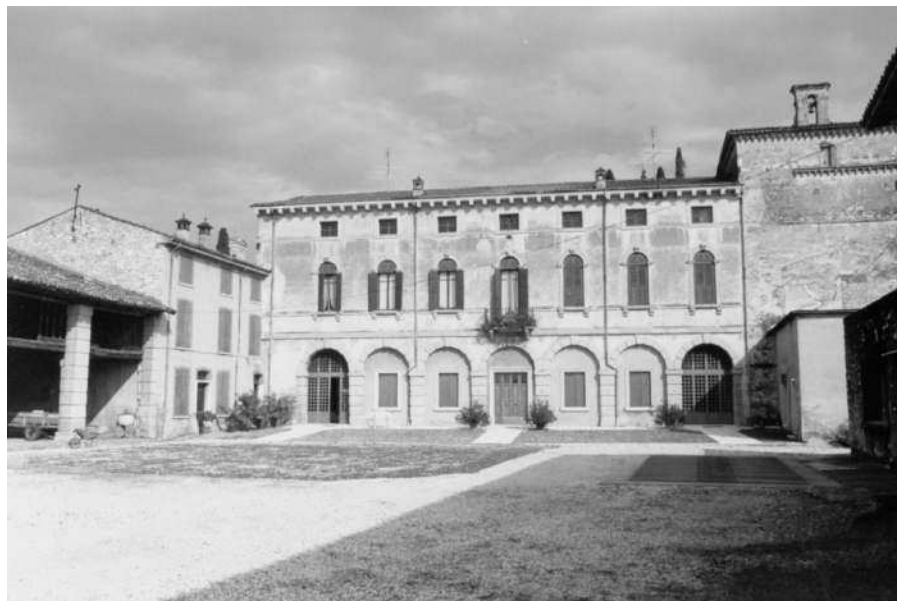
La residenza padronale, per come appare oggi, potrebbe invece risalire ad un periodo tra Seicento e Settecento: si presenta quale semplice volume di tre piani con tetto a capanna, e ha la facciata principale caratterizzata dai sette archi a tutto sesto del primitivo portico, ora chiusi da un paramento murario o da portoni. Al piano nobile corrispondono le fine-

stre arcuate, di cui quella centrale è un balcone con poggiatesta e ringhiera. Tra queste due sequenze di aperture sono incassate nella muratura le fasce lapidee del marcapiano e di unione dei davanzali. Sotto la cornice di gronda e i suoi fitti modiglioni si aprono le basse finestre del sottotetto, anch'esse incorniciate in tufo. Questo materiale è, infatti, tra i pochi elementi di continuità tra i vari corpi di fabbrica, e costituisce tutti i profili della casa dominicale, dai pilastri e archi a bugne del portico, alle cornici delle finestre; con esso sono pure realizzati i blocchi quadrati del portico di servizio a doppia altezza. Il laterizio è invece il materiale che profila le finestre della casa colonica di probabile fattura novecentesca, e sono stati costruiti in mattoni gli elaborati cornicioni della colombara e pavimentata la tipica aia nella corte. Questo spazio è chiuso sul quarto lato non edificato dal muro di cinta interrotto dai pilastri su cui si incardina il cancello a lance di metallo.

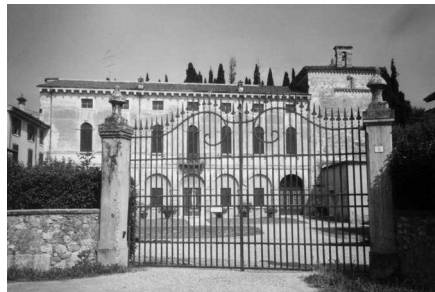
*La cancellata d'ingresso (Archivio IRVV)**Particolare della torre (Archivio IRVV)**Scorcio dell'innesto tra la villa e le pertinenze (Archivio IRVV)*
