Comune: Negrar  
Frazione: Prun

Irvv 00000910  
Ctr 123 NE

## NEGRAR

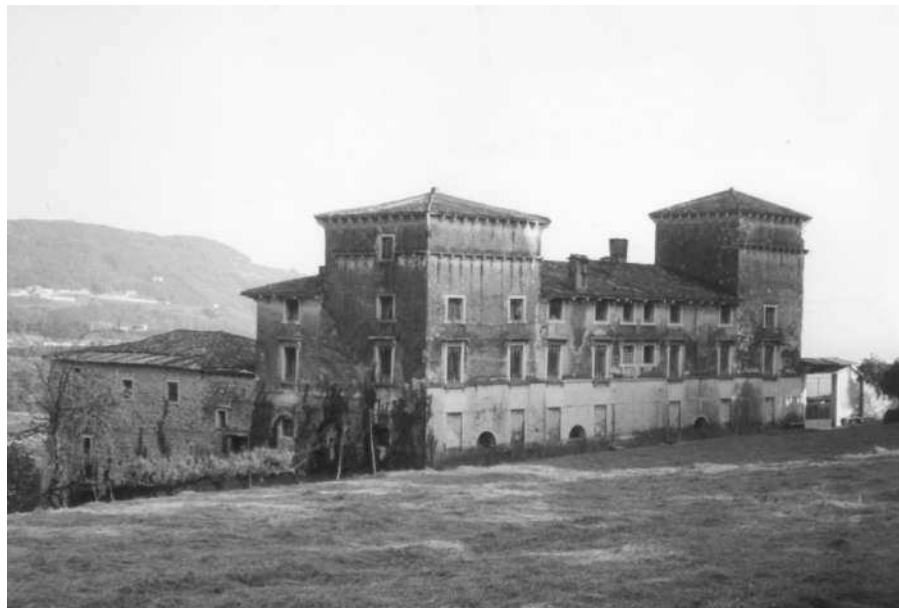
ti ben distinte: una di stile rinascimentale e una baroccheggiante. La prima, a sinistra, si apre al piano terra verso il cortile interno con quattro archi di portico a tutto sesto sostenuti da tre bassi e robusti pilastri decorati a bugnato. Questi sono sovrastati da una loggia, composta da quattro campate, ognuna formata da due arcate a tutto sesto, che formano bifore incassate in riquadri ottenuti mediante larghe lesene lisce che, al di sopra di una fascia orizzontale in vivo, fanno riscontro ai pilastri del portico sottostante. Interessante è la presenza di un balcone ad arco pieno abbinato a un piccolo poggiolo. L'ultimo piano è invece dotato di semplici finestre quadrate

posizionate in asse con gli archi inferiori. Il fronte è infine concluso dalla gronda sporgente, sostenuta da una serie di mensole intagliate.

La parte sinistra della costruzione, più recente, non rispetta la simmetria e la tipologia degli elementi architettonici: risulta infatti in contrasto per i canoni rispondenti all'architettura rustica lessinea.
