VI 347

## Villa Scroffa, Canton, Berton, Cattelan

*Comune:* Montegalda

*Frazione:* Colzè

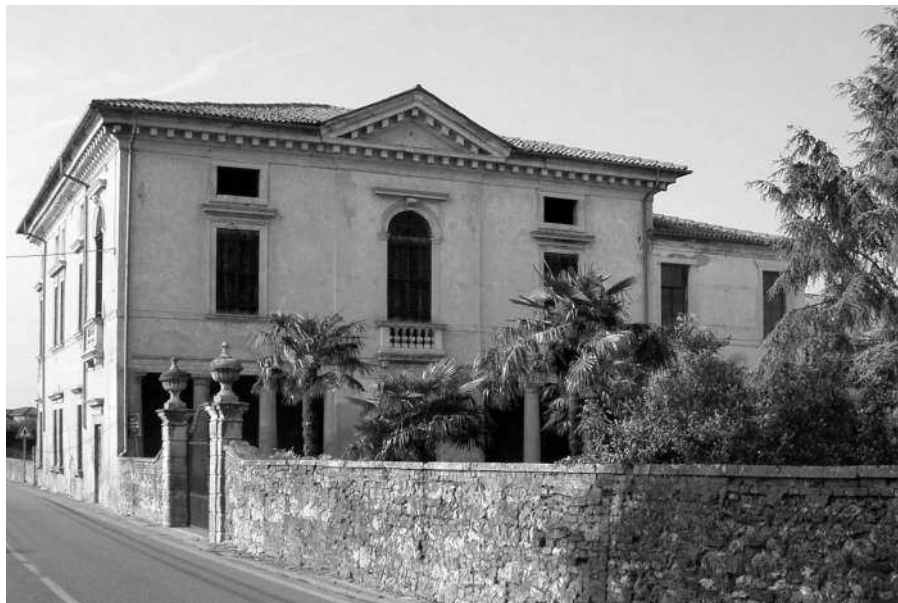
La facciata meridionale del corpo padronale è organizzata in tre settori nettamente distinti. Quello centrale, leggermente aggettante, al piano terra è aperto

da un arco a tutto sesto in pietra di Nanto, da cui si accede al portico, al primo piano presenta un'apertura centinata e balaustrata, e quindi si conclude con un piccolo frontone. I due settori laterali al piano terra sono completamente aperti da due portici architravati, di tre intercolunni e con colonne doriche; al primo piano presentano ognuno una sola finestra rettangolare trabeata, sormontata da altra più piccola del sottotetto. Sopra il portico corre un semplice architrave a tre fasce, senza fregio né cornice, sui cui è la scritta: «Franciscus A. Scroffa Iosephii filius primus anno salutis MDCLXXII».

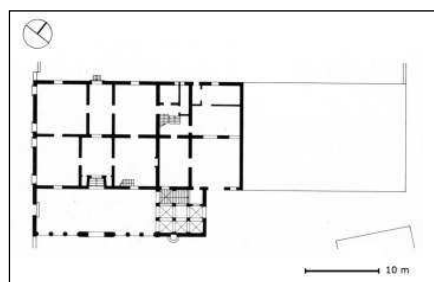
*Pianta del piano terra (Cevese 1971)*  
*Scala a est del portico (B.S.)*  
*Scorcio della facciata principale (B.S.)*

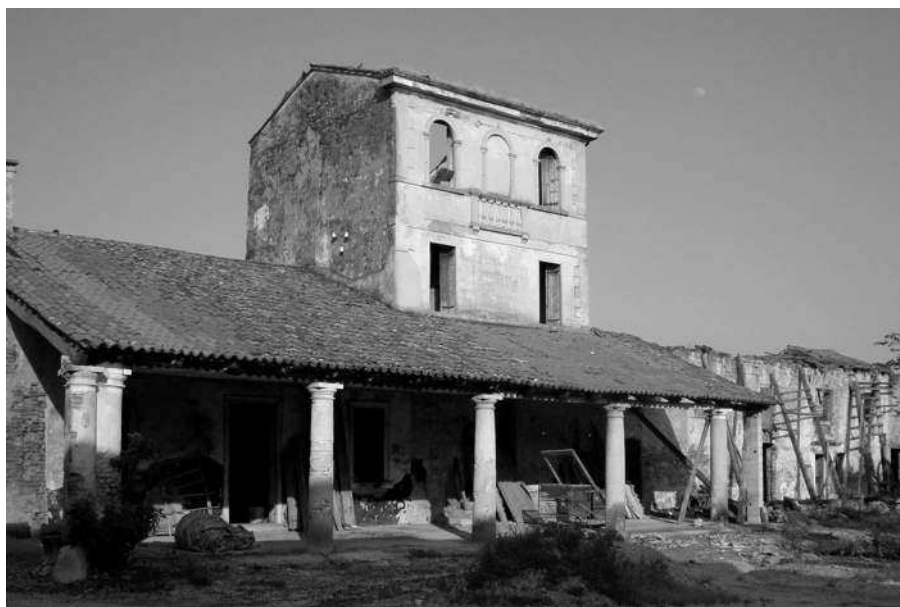
*Barchessa e colombara (B.S.)*  
*Porta di accesso alla colombara dal portico della barchessa (B.S.)*

Della barchessa a est, quasi totalmente crollata, rimangono cinque colonne e la colombara, cui si accede, dal portico, attraverso una porta dalla cornice lapidea con profili a torciglione.
