PD 425

## Villa Soranzo, Crotta, Morosini, Bragato, Antoni

Comune: Piove di Sacco

Via Jacopo da Corte, 45/ 47

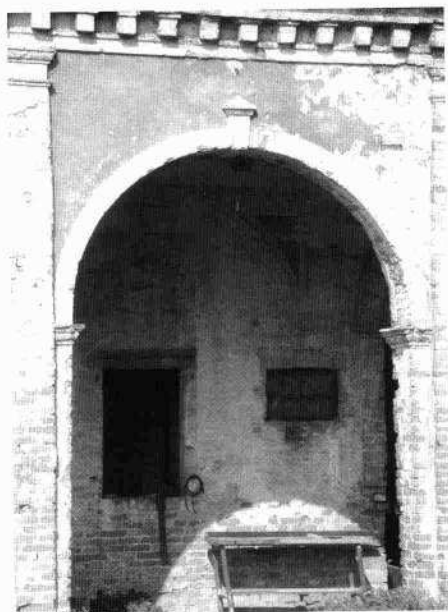
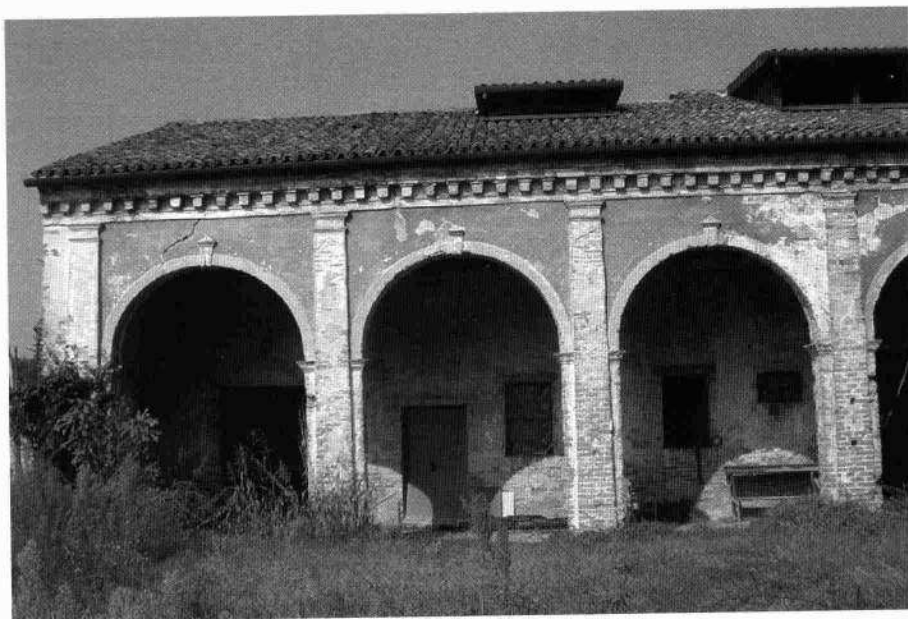
Il complesso prima dei lavori di restauro  
Il corpo padronale durante i lavori di restauro

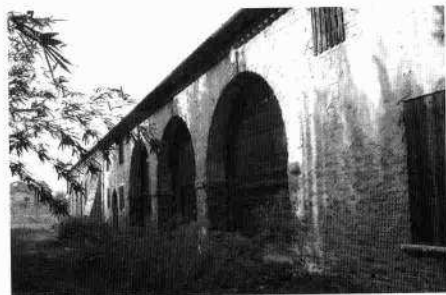
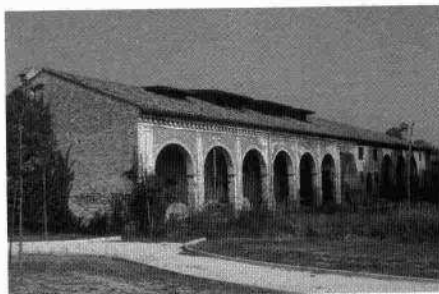
Un'arcata della barchessa con tracce di affresco  
all'interno  
Particolare delle arcate della barchessa  
Le barchesse viste da est e da ovest

Sul retro del corpo abitativo sorgono le barchesse, appartenenti ad altra proprietà, un lungo volume che in origine formava annessi e foresteria della villa stessa, diviso in due zone. La prima si apre in tre fornici a pieno sesto su pilastri, con caratteri stilistici e costruttivi ascrivibili addirittura al Trecento, come la volta a botte della cantina, cui si unisce un volumetto ad uso abitativo con portale voltato di ingresso e doppia finestra architravata sia ai lati sia al piano soprastante. In aderenza è costruito il portico cinquecentesco, con fornici su pilastri cui sono addossate le lesene che sostengono la trabeazione, con decoro a dentelli, da cui si eleva la copertura.

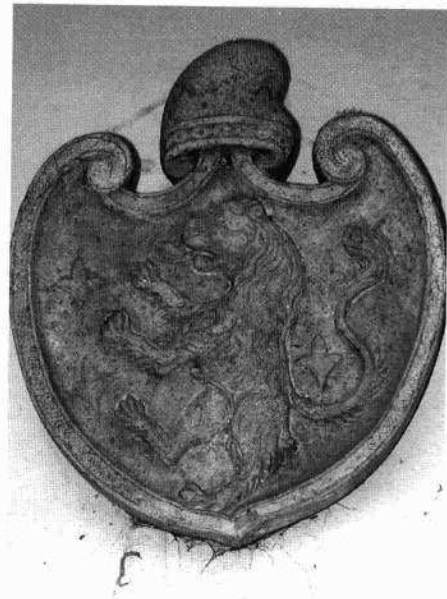
Lo stemma dogale  
Particolari degli affreschi nel corpo padronale: si  
riconosce l'episodio di "Diana e Atteone"

Impostato su tradizionale pianta tripartita, mostra nei due fronti simmetrici, in corrispondenza del vano passante centrale, un portale di ingresso voltato a pian terreno, una bifora architravata su balcone al primo ed una bifora archivoltata, sempre su balcone, nella sopraelevazione conclusa da timpano triangolare, del secondo. Le stanze ai lati hanno luci architravate, decorate da una modanatura aggettante al piano nobile. La facciata posteriore è segnata dal doppio camino, mentre il fianco presenta una loggetta, aggiunta, che porta nel giardino; è stato murato, sulla parete interna, lo stemma in pietra con leone rampante ritrovato durante il restauro nel giardino.
