VE 275

# Villa Soranzo (Istituto Don Orione)

Comune: Mirano

Dati catastali: F. 26, M. 23 / 30

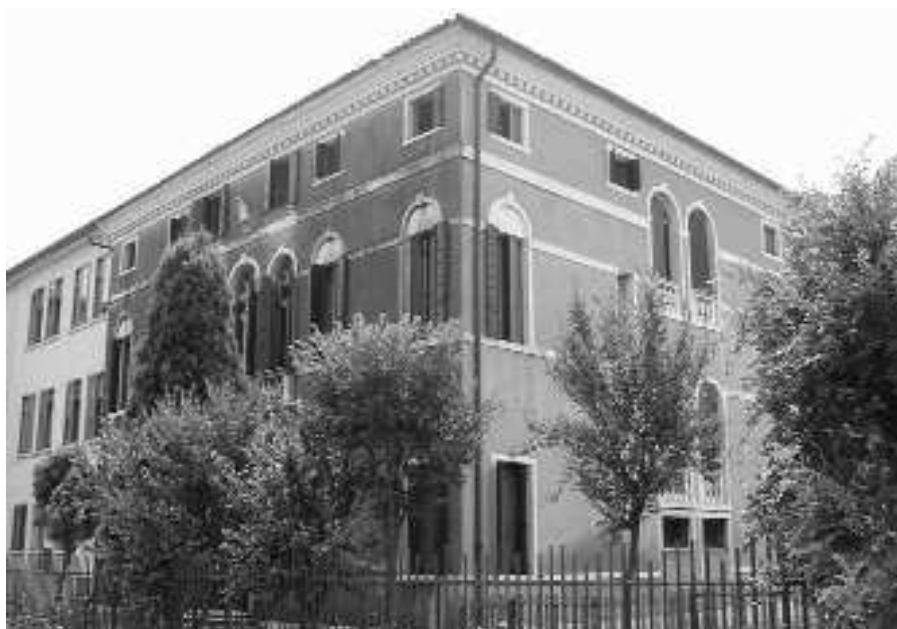
l'antico muro di cinta. Il volume principale si sviluppa su tre livelli, di cui l'ultimo ammezzato, con una distribuzione planimetrica che ricalca il consueto impianto tripartito, con salone centrale passante e ambienti laterali. La facciata a nord si articola in sette assi di aperture architravate al piano terra e nell'ammezzato, ad arco a tutto sesto con concio in chiave in risalto nel piano nobile. L'asse centrale è anche di simmetria; su di esso si concentrano gli elementi più significativi del fronte: al primo livello l'ingresso all'edificio, al secondo la pseudo trifora a illuminare il salone passante, protetta da balaustrata

lapidea; nell'ammezzato, lo stemma lapideo, dovuto verosimilmente a una delle nobili famiglie che si sono avvicendate nel possesso della villa. L'edificio è caratterizzato, inoltre, da diversi elementi lapidei orizzontali che ne cingono l'intero volume: l'attacco a terra trattato a scarpa, fasce marcadavanzale e marca piani d'imposta, nonché la cornice terminale modanata, provvista di una fitta serie di dentelli.

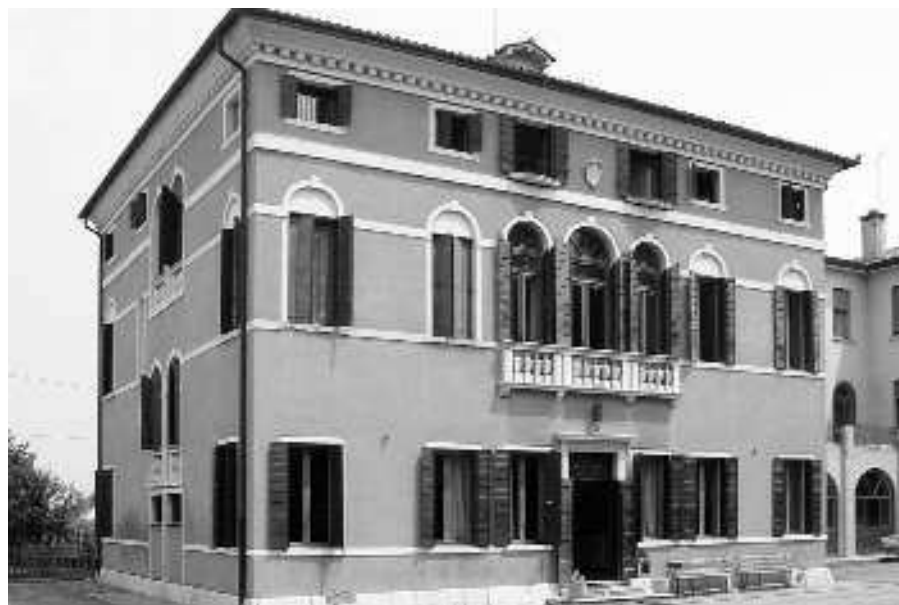
*Stato attuale. Fronte posteriore della villa (Archivio IRVV)*

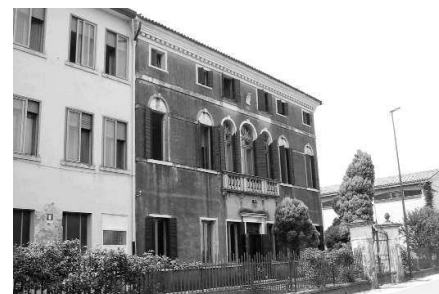
*Veduta da sud della villa con annesso di recente edificazione (Archivio IRVV)*

Due corpi novecenteschi di tre livelli si addossano alla villa, il primo sul fronte meridionale, il secondo arretrato su quello occidentale.
