VR 416

Villa Sparici Landini, Angheben, detta "dei Cipressi"

Comune: Sona

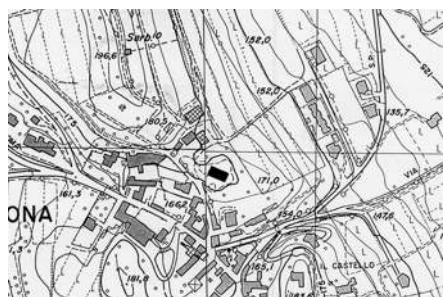
Costruita alla fine del XIX secolo essa si compone di un unico monolitico volume che si eleva per un'altezza di tre piani.

La fascia basamentale lapidea, che coincide con il piano terra, circonda l'edificio per tre dei quattro lati, mentre altre fasce marcapiano in pietra corrono per tutto lo sviluppo del fabbricato. In pietra risulta essere anche il cornicione di gronda protetto dal profondo aggetto della falda di copertura, nonché i cantonali che definiscono i quattro spigoli e che, in

coincidenza con i lati maggiori dell'edificio, raddoppiano delimitando una sorta di torrette angolari. Infine, anche tutte le aperture del piano nobile risultano sormontate da cimase lapidee modanate.

La forometria delle facciate si presenta regolare in tutti e quattro i lati: i prospetti nord e sud risultano tripartiti da sette assi di aperture a profilo architravato, disposte simmetricamente rispetto all'asse centrale, i lati minori ospitano invece quattro assi di aperture dalle medesime caratteristiche.

A protezione dell'ingresso principale è collocata una pensilina degli anni venti la cui struttura portante in ferro battuto ricorda le forme dello stile liberty.

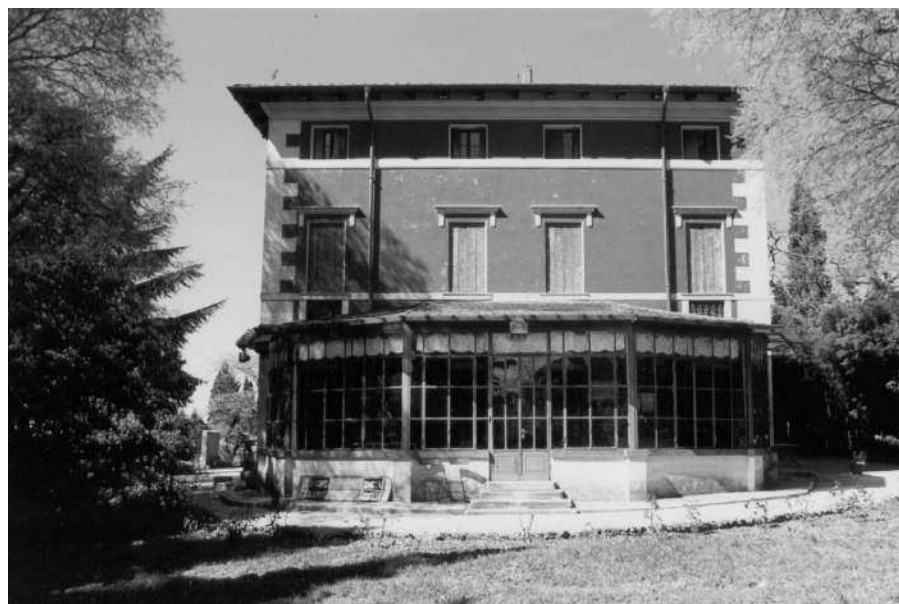
Vista della veranda vetrata (Archivio IRVV)

Una grande veranda vetrata arricchisce invece uno dei lati minori della villa, essa risulta aggettante rispetto al filo della facciata e comunica con l'esterno attraverso un'ampia porta-finestra. Dalla veranda è possibile apprezzare la splendida cornice naturale in cui è immersa la villa, cornice il cui valore è tutelato dal vincolo imposto dalla legge n. 1497 del 1939.
