BL 133  
Villa Tonon

Comune: Mel  
Corso xxxi Ottobre, 6

Irvv 00003525  
Ctr 063 SO

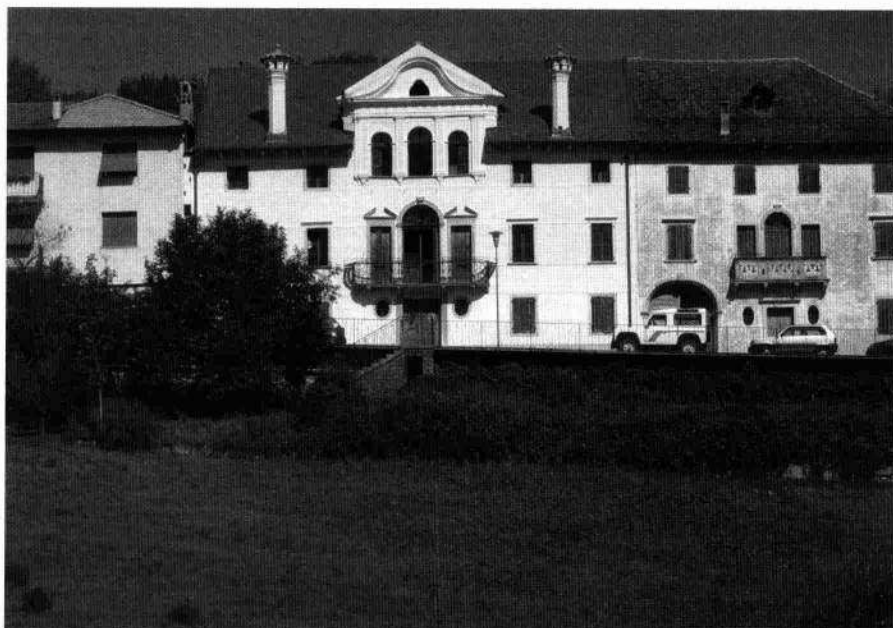
*Particolare delle aperture centrali sul fronte principale (A. Dalla Caneva, 2003)*

Il volume rettangolare, compatto, è coperto da un inclinato tetto a capanna, ed è delineato con simmetria nel fronte principale a partire dalla sequenza mediana di ingresso, balcone del piano nobile, corpo centrale in forma di enfatico abbaino. Il primo è semplice e massiccio, con architrave e piedritti lapidei, affiancato da due piccole aperture ovali; si entra nell'androne salendo due gradini di pietra.

Gli si sovrappongono le mensole a sostegno delle lastre di pietra del balcone a cui si accede attraverso la larga apertura centrale, centinata con archivolto modanato, e le due più strette al suo fianco, architravate e per così dire abbellite da due piccoli frontoni interrotti di forma triangolare. Il parapetto è costituito da un'elaborata ringhiera in ferro battuto. Su di essi incombe l'innalzamento subito dalla porzione centrale del sottotetto, che prosegue a filo prospetto, oltre la linea di gronda per innestarsi con la propria copertura al tetto, nei modi che si ritrovano nella vicina villa Granelli o, con più eleganza, in villa Del Zotto a Marcador. La decorazione di lesene tra-beazione e frontone è qui più ricca e forse messa in evidenza dai recenti restauri, come la sequenza di triglifi e gocce del fregio. Il timpano infine è delimitato da una goffa cornice modanata e curva che rimodella gli spioventi e che potrebbe essere imputata a interventi otto-novecenteschi, a ben leggere una foto d'epoca riportata nella letteratura di storia locale (Francescon, Sartori, 1991).

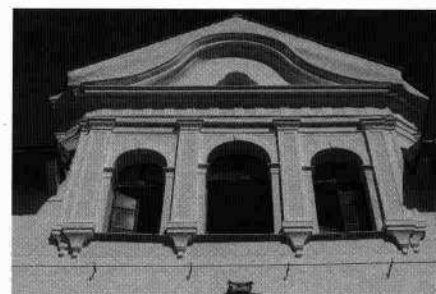
*Particolare del frontone (A. Dalla Caneva, 2003)*

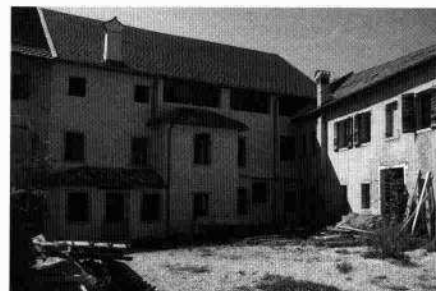
*Veduta del fronte secondario prospiciente la corte di servizio (A. Dalla Caneva, 2003)*

Il retro del palazzo è prospiciente una non piccola corte delimitata su un lato dagli annessi di servizio e sul fondo dalle antiche stalle, recuperati anch'essi alla residenza. Il prospetto su questo lato non è uniforme nella distribuzione delle aperture, che seguono forse un criterio più funzionale che formale, adattandosi anche alla presenza di volumi sporgenti.
