VR 417

Villa Trevisan-Calderari (Asilo Romani)

Comune: Sona
Frazione: Sona
Via Roma, 21

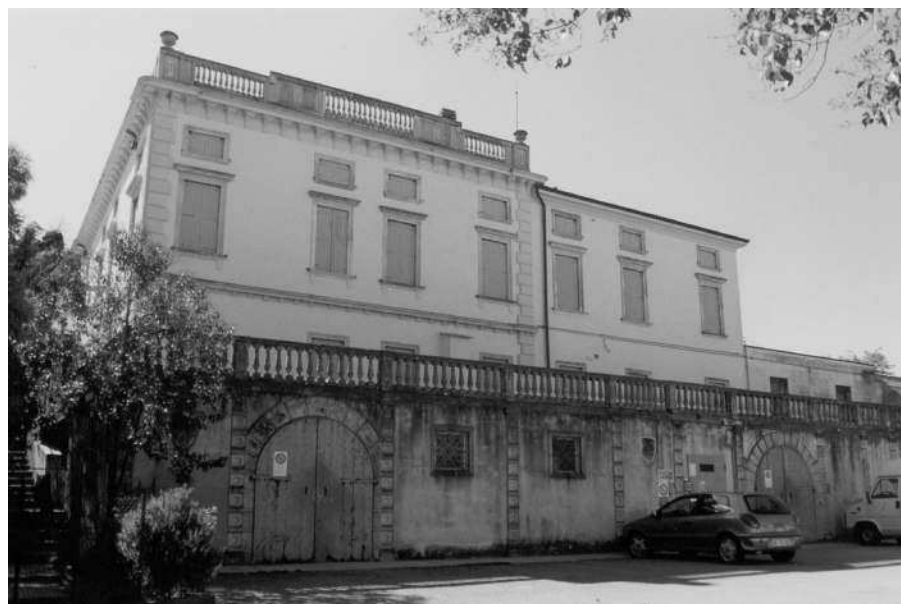
*La facciata verso la strada (Archivio IRVV)
Particolare del balconcino in ghisà (Archivio IRVV)*

Nella facciata prospiciente la strada la presenza di corpi annessi in un momento successivo alla costruzione ha alterato l'equilibrio architettonico: una profonda terrazza aggettante rispetto al filo della facciata collega il fronte originario con gli altri edifici, mentre sotto a questa si sviluppa un fronte dotato di due portali d'ingresso a profilo centinato, la cui cornice bugnata appare delimitata da fasce verticali che ne inquadrano la larghezza, e che si ripetono autonomo in più occasioni anche in altri punti.

Il piano nobile e il sottotetto del corpo padronale ripetono le caratteristiche già descritte nel fronte principale, solo la fascia marcapiano si presenta diversa perché sostenuta da mensoline.

Pur ricalcando gli elementi presenti nel fronte originario la qualità dei prospetti che caratterizzano i corpi annessi risulta decisamente inferiore.

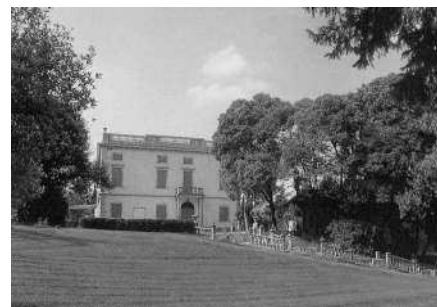
La scala in pietra che conduce alla villa (Archivio IRVV)

leggera pendenza che risulta attraversata da una lunga scala in pietra che ne segue l'andamento. Per quest'ultimo elemento interessante appare la scelta costruttiva di alternare rampe dotate di un parapetto a pilastri bombati, a parte quello iniziale e quello finale di dimensione maggiore e a sezione quadrata, con altre in cui tale protezione risulta assente. Il parco è arricchito da numerose essenze arboree ad alto fusto, e per l'innegabile valore paesaggistico tutto il complesso risulta tutelato dal vincolo posto dalla legge n. 1497 del 1939 applicato fin dal 1952.
