VI 552

Villa Trissino, Da Porto,
Marzotto, Centomo, Centomo-
Ceranto

Comune: Trissino

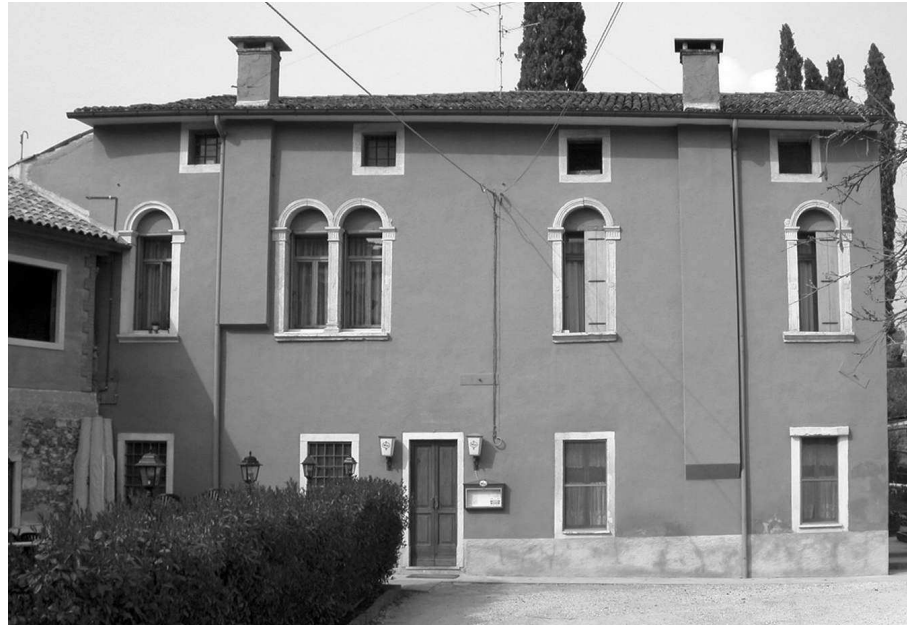
Particolare della bifora al piano nobile (N.L.)

Nell'area a ridosso della vecchia chiesa parrocchiale, si apre una piccola corte delimitata a nord da un'antica costruzione. L'edificio ha pianta longitudinale, si alza su due piani con sottotetto abitabile ed è collegato a ovest a un secondo corpo di fabbrica trasversale. Una forometria aritmica con aperture non sempre in asse compone le pareti esterne della casa. La facciata meridionale è caratterizzata da una serie di finestre ad arco al piano nobile, tra le quali spicca una bifora che reca a metà del pilastro intermedio un piccolo stemma di casa Trissino. Le cornici lapidee sono finemente lavorate a rilievo, con eleganti deco-

razioni lungo gli stipiti e alle estremità del piano d'imposta e scanalature verticali sui capitelli. Più semplice risulta la foggia della finestra ad arco del lato orientale. Le altre aperture, rettangolari al pianterreno e quadrate nel sottotetto, hanno cornice liscia. La disposizione planimetrica degli interni ha subito notevoli rimaneggiamenti e variazioni in seguito a ristrutturazioni della metà del secolo scorso e degli anni novanta, che hanno portato tra l'altro alla creazione di una scala e alla distruzione di elementi originali, ora in parte visibili in alcuni settori della muratura. Si conservano, in particolare, il soffitto a travi li-

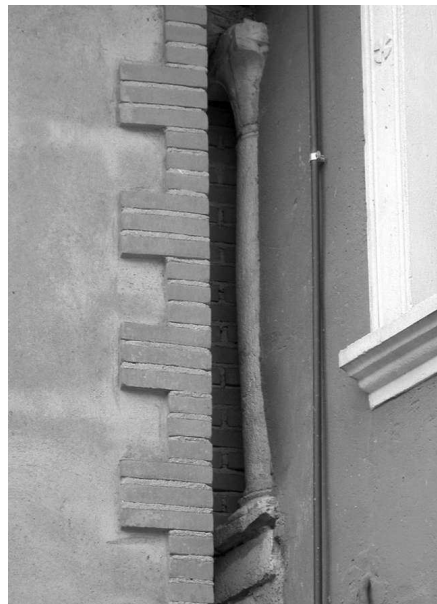
Tracce di strutture antiche all'estremità della facciata (N.L.)

Il fabbricato che si innesta a ovest perpendicolarmente alla villa ne costituiva un tempo la stalla con portico colonnato, ma oggi appare completamente manomesso rispetto alla sua struttura originaria: rimangono i pilastri di sostegno interni, murati sulla

facciata, e una colonna che si intravede all'estremità della parete sud dell'abitazione. Nell'insieme si tratta di una modesta costruzione risalente alla seconda metà del Quattrocento. Le caratteristiche di alcuni elementi dell'edificio fanno propendere per una datazione compresa tra il 1480 e il 1495 e lo mettono in stretta relazione con le vicende storiche della vicina villa dei conti Trissino, cui rinviano esplicitamente anche certe decorazioni plastiche.

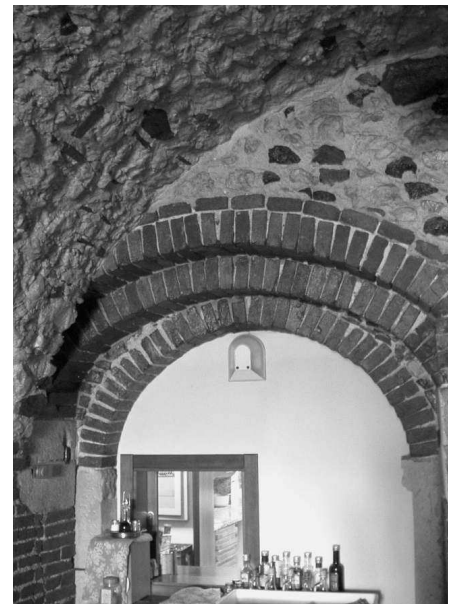
Triplice ghiera di un arco murato al pianterreno (N.L.)

gnee e una stanza voltata al piano terra con il profilo di una porta centinata a triplice ghiera; nella stanza a destra dell'ingresso si trova un camino in pietra con decorazioni a volute e fitomorfe sugli stipiti. Al piano superiore si notano due porte con spigoli a toro di foggia quattrocentesca, in una delle quali ricompare lo stemma dei Trissino sull'architrave.
