VI 241

Villa Vancenato, Trieste, Bocchi di Mauritania-Scanferla

Comune: Grisignano di Zocco

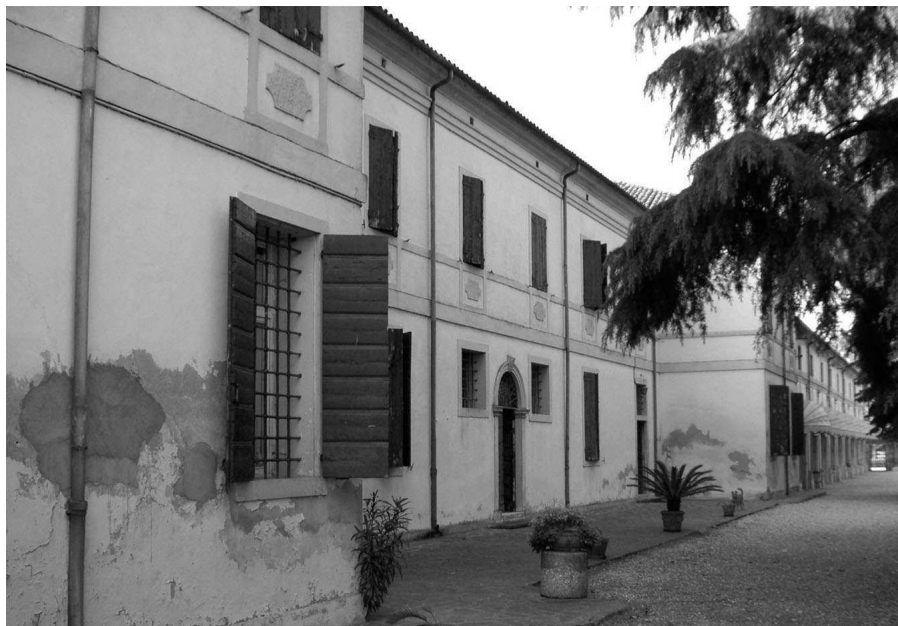
glioni in corrispondenza delle finestre. Le aperture sono molto semplici, rettangolari, e hanno andamento regolare e ritmo più serrato negli avancorpi e più rado nel settore mediano dove l'asse centrale è sottolineato al solo pianterreno dal portale centinato con, affiancate, due finestrelle più piccole. Conclude il prospetto un alto fregio continuo sottogronda. Il retro, verso la campagna, pur sprovvisto degli avancorpi, era originariamente organizzato allo stesso modo, ma la regolarità delle finestrate è stata alterata da interventi successivi.

Gli interni, molto rimaneggiati e adattati all'attuale

uso artigianale, si adeguano alla conformazione della fabbrica: dalla sala d'ingresso centrale due corridoi simmetrici distribuiscono le stanze, sia al piano terra che al primo.

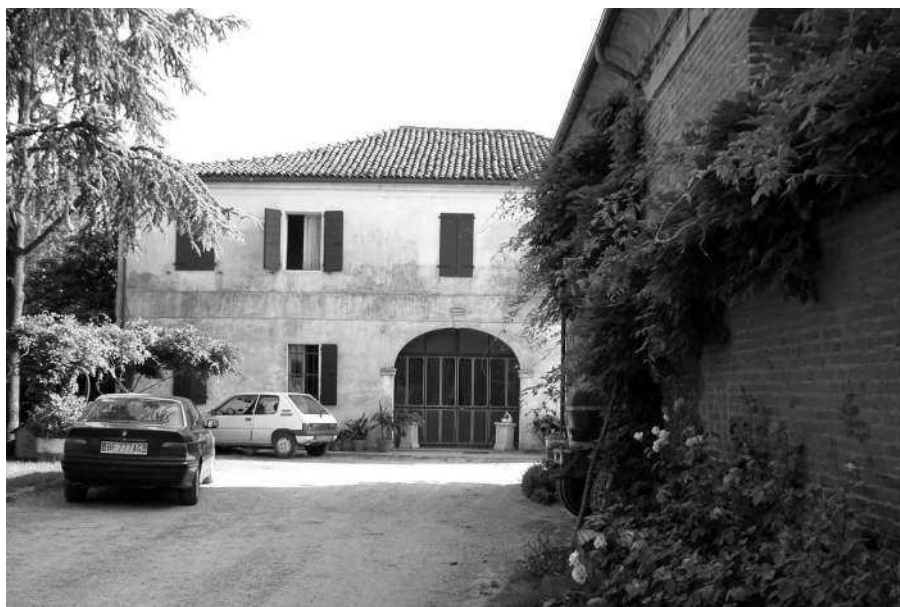
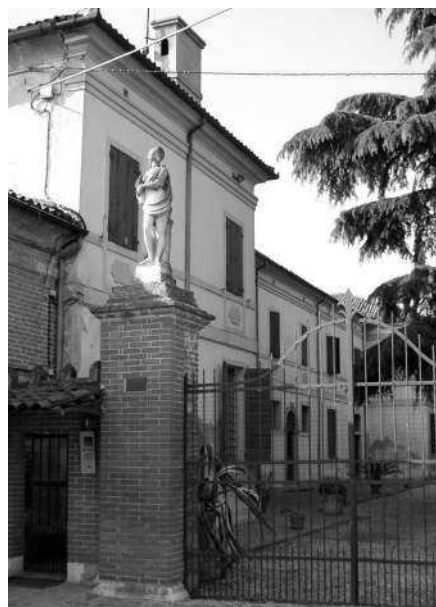
*Rustico ottocentesco a sud-ovest (B.S.)
Facciata verso la corte (B.S.)*

zi a vista, nella quale si aprono tre archi ribassati: l'imponente intelaiatura lignea del granaio è stata sostituita, a seguito di un incendio, da una struttura impropria in calcestruzzo armato. Perpendicolare a questa, sorge un edificio rustico minore, con colombara, probabilmente coevo al corpo padronale. A sud della proprietà, nel corso del XIX secolo, sono stati aggiunti altri annessi, necessari per la coltura dei bachi da seta.
