BL 098

## Villa Villabruna, Antonello-Pozzobon

*Comune:* Feltre

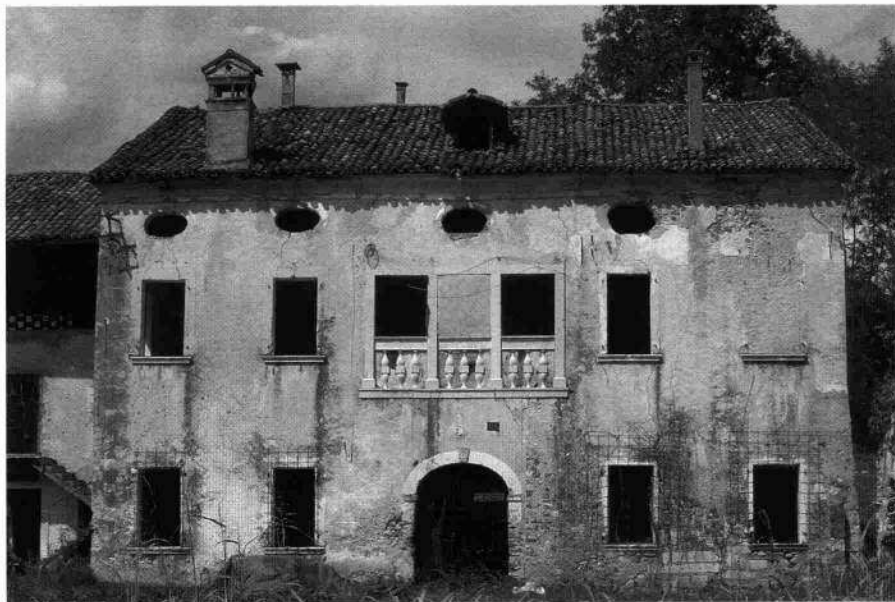
La villa, a cui verso ponente si innesta un più recente corpo di rustico, ha la facciata rivolta a sud. L'ac-

cesso è garantito da un ampio portone ad arco ribassato. Superiormente, al piano nobile, spicca la trifora dalle ampie luci, con massicce cornici e poggioli in pietra posti a filo della muratura. Il motivo centrale, con la finestra nel mezzo tamponata, è ripetuto sul retro, ove, lateralmente, è inserita una curiosa nicchia intonacata. Lateralmente le aperture sono disposte in modo tale da permettere l'inserimento all'interno dei caminetti. La facciata, senza timpano, è conclusa da una serie di basse bucaure ovali che permettono l'areazione del sottotetto. Agli spigoli emergono ancora tracce di finte bugnature angolari, mentre sopra l'ingresso si intuisce uno

stemma dipinto (Alpago Novello, 1982). Gli interni, parzialmente trasformati nei decenni di uso rurale, appaiono oggi totalmente devastati da vandali che hanno fatto sparire elementi in pietra, serramenti e persino un pezzo di scala. Planimetricamente l'edificio, di impianto rettangolare, è caratterizzato da un salone passante centrale, al piano terra coperto da volta a lunette, su cui si aprono gli ambienti laterali tra i quali è inserito il vano scale.

L'intero complesso versa da decenni in uno stato di completo abbandono che ha favorito i citati atti di vandalismo e il conseguente repentino degrado delle strutture, le cui coperture stanno a una a una collassando. Dato l'evidente disinteresse degli attuali proprietari, è quindi auspicabile che la villa venga acquisita quanto prima da qualcuno, ente o persona, che, attraverso mirati interventi di recupero, favoriti dall'esistente notevole contesto ambientale, sappia restituire l'originaria dignità.

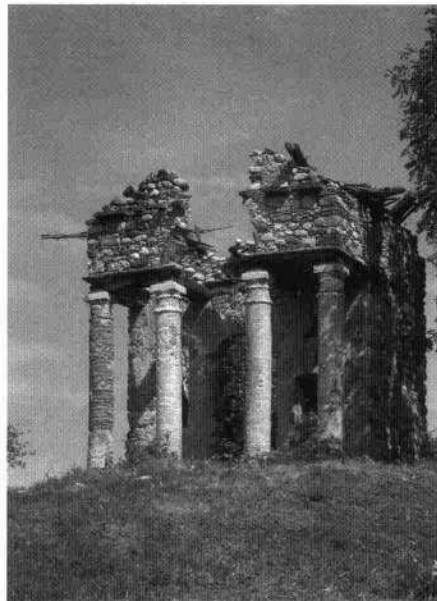
L'oratorio, caratteristico per il pronao con architrave spezzato al centro da un arco, è recentemente crollato. All'interno vi era la sepoltura del poeta Gian Nicola Villabruna, morto qui nel 1780, la cui la-

stra tombale fu successivamente riutilizzata come materiale edilizio. Nel corso del Novecento, infatti, l'edificio sacro venne trasformato parte in forno per il pane, e parte in ripostiglio per attrezzi agricoli.

*L'oratorio (L. De Bortoli, 2003)*

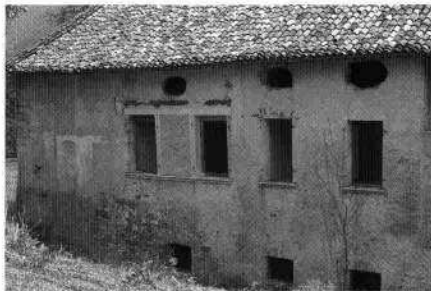
*Il fronte nord della villa (L. De Bortoli, 2003)*

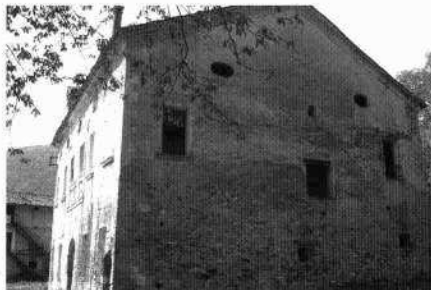
*Il fronte est della villa (L. De Bortoli, 2003)*
