VI 362

## Villa Visentin-Sacchiero, detta “Casa Canonica”

*Comune:* Montorso Vicentino

Via Fratta, 2

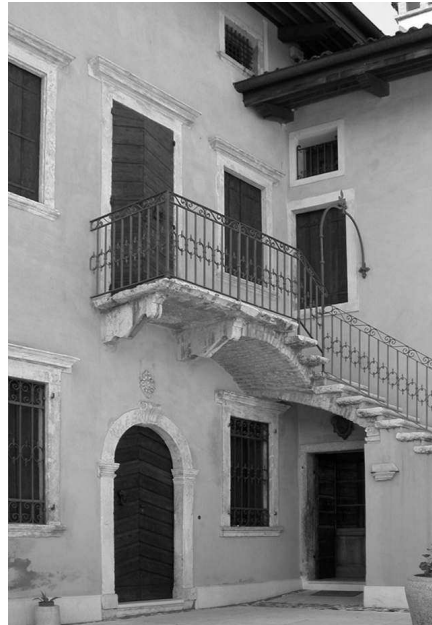
*Scala esterna al corpo padronale (N.L.)*

so, formatosi attraverso successive aggregazioni e ampliamenti, come dimostrato dall’eccessivo spessore dei muri interni e dalla presenza di un contrafforte di sostegno nella parete dell’ultima stanza a est del pianoterra. Le varie fasi costruttive sono leggibili anche esternamente seguendo l’andamento del prospetto nord, mentre quello volto a sud si caratterizza per una serie di generiche aperture e uno squadrato balconcino in pietra sopra la porta d’accesso. A questo livello si trova la scala interna che mette in comunicazione gli ampi saloni dei due piani. Nelle stanze superiori si conservano un elegante ca-

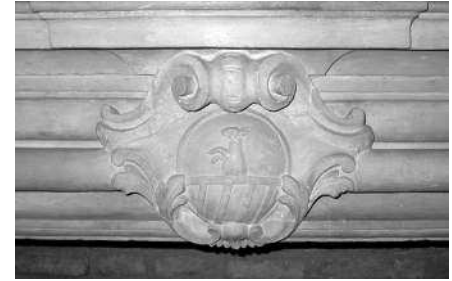
*Stemma gentilizio su un camino interno (N.L.)*

mino con stemma nobiliare e un fregio lapideo con motivo araldico. Sopravvive inoltre una cantina voltata in mattoni, parzialmente scavata nel tufo e con pozzo interno.

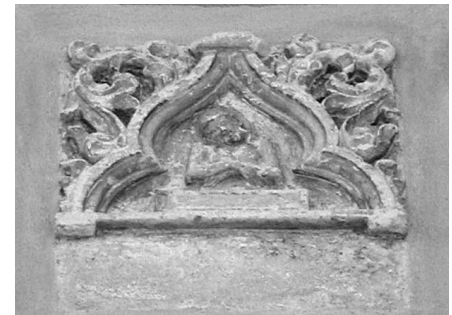
*Formella murata in facciata (N.L.)*

Di particolare interesse risulta la formella in pietra dipinta che è stata murata sopra il portone d'ingresso, rappresentante Cristo entro un piccolo arco trilobato: si tratta probabilmente dell'unico frammento superstite di una più ampia struttura sul tipo dei cibori tardogotici (Barbieri 1975). Secondo gli studiosi essa costituisce il pezzo più prezioso raccolto tra le macerie della scomparsa chiesa di San Biagio, di cui si conservano altre lapidi e rocchi di colonne nel cortile.
