VE 531

## Villa Volpi, Pavan

*Comune:* Venezia

Via Gazzera Alta, 75 / 77

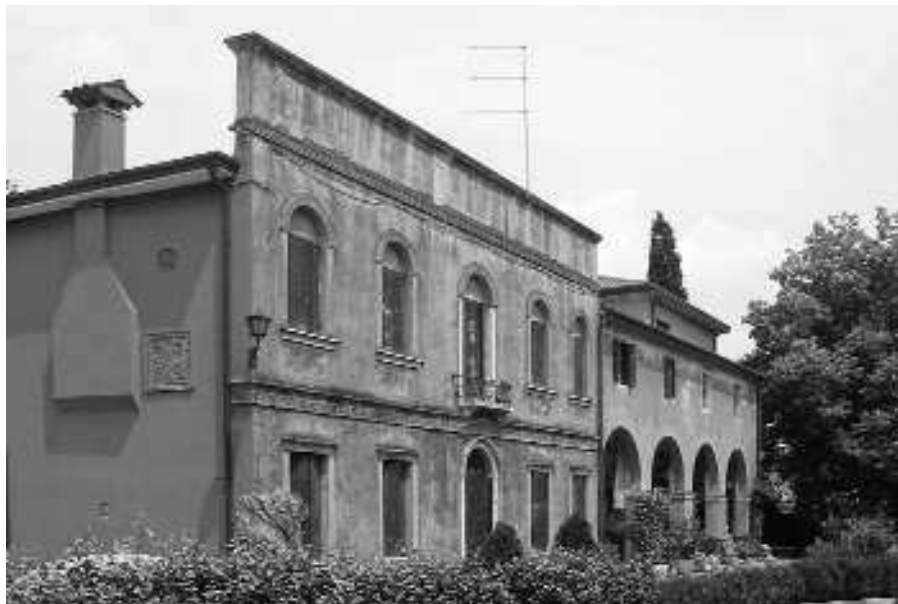
screto stato di manutenzione, presenta una compatta volumetria su pianta rettangolare sviluppata su due piani. La facciata principale, esposta a est, è divisa in due registri orizzontali da fasce modanate, più un attico superiore configurato come lastra libera sovrapposta al volume dell'edificio. Le aperture hanno cadenza regolare e sono ripartite su assi verticali paralleli. L'asse centrale presenta al piano terra un portale ad arco con archivoltto modanato in pietra, al piano nobile una porta finestra ad arco con stretto balcone a ringhiera di ferro. Le aperture disposte sugli assi verticali sono finestre architravate al piano terra e ad arco al piano nobile. L'attico è composto da una bassa alzata muraria completamente liscia e coronata da una fascia modanata.

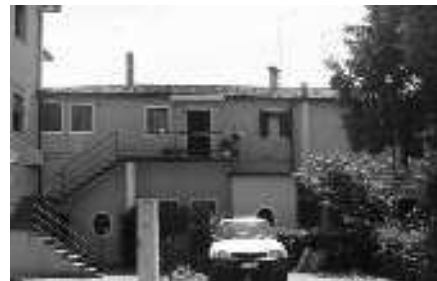
*Stato attuale. Prospetto posteriore (Archivio IRVV)*

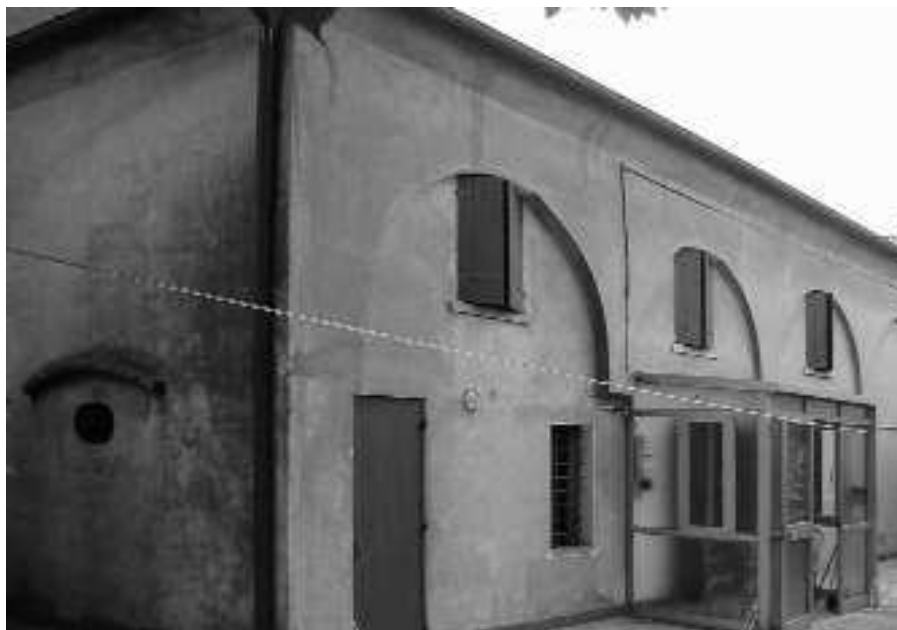
*Stato attuale. Annesso a sud-ovest (Archivio IRVV)*
