TV 723

Villa Zoppetti, Zambon

Comune: Villorba

Via Marconi, 1

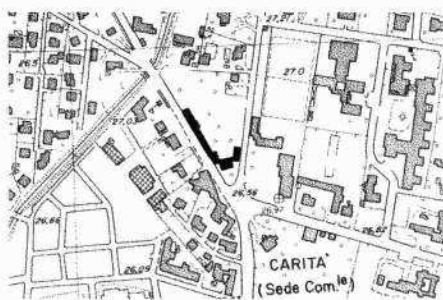
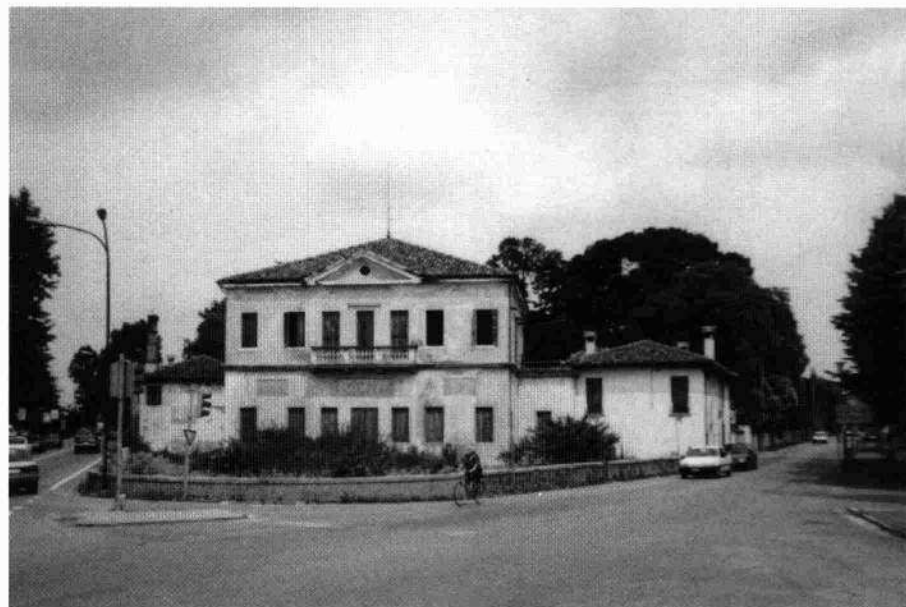
La villa, che prospetta verso sud, è a due piani, separati da un marcapiano plasticamente modanato. Il partito esterno divide la facciata principale in una sezione centrale e due ali identiche, ciascuna con due assi di finestre ai lati. Centralmente vi sono tre assi di aperture più ravvicinate rispetto a quelle laterali: al piano terra troviamo una larga porta d'ingresso tra due finestre; sopra la porta, e in asse con le ali, vi sono tre specchiature rettangolari, di cui quella centrale è dipinta a fregio monocromo. Al piano superiore le tre monofore corrispondenti alla sala passante prospettano su di un poggiolo balaustrato in pietra, suddiviso in tre parti, sorretto da quattro modiglioni.

Una cornice lineare su mensoline segna la porta del primo piano. Un piccolo oculo circolare marca il centro del timpano triangolare posto alla sommità della facciata.

La copertura dell'intero volume, tranne la piccola porzione del timpano, è a piramide. Tutta la struttura del tetto è stata soggetta ad un intervento di restauro attorno al 1950.
