VR II6

Villa Zoppi, Milani

Comune: Colognola ai Colli

Via Illasi, 103

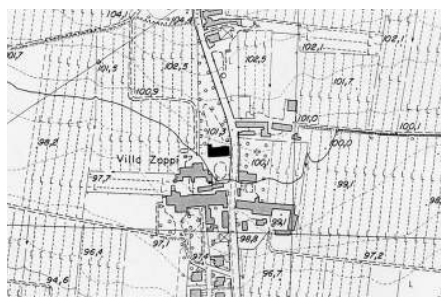
La cancellata d'ingresso alla villa (Archivio IRVV)

Dalla cancellata d'ingresso, in asse con il prospetto principale, si può avere una lettura completa della facciata e degli elementi architettonici che la caratterizzano. Composta da un corpo centrale, leggermente in aggetto, e da due ali laterali, la villa in pianta si

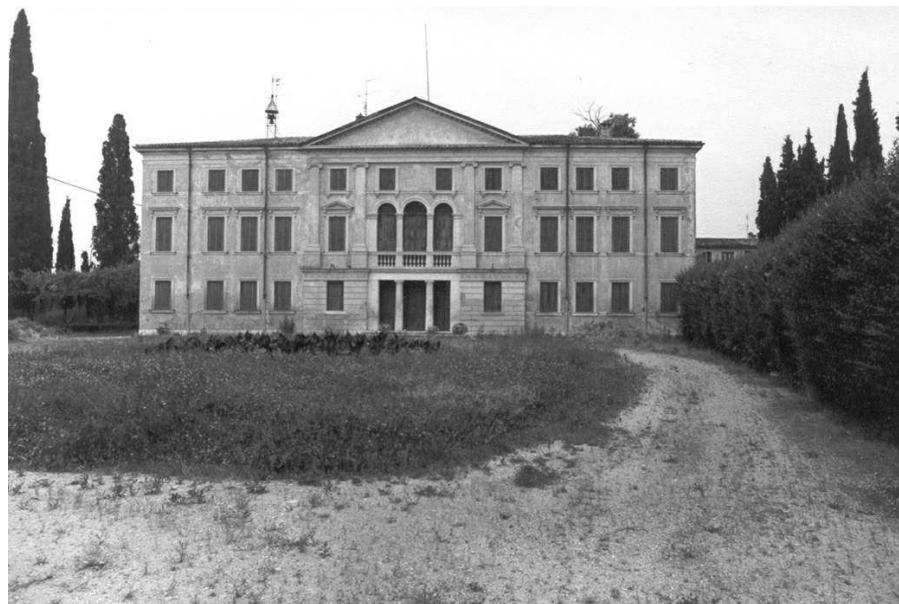
Particolare del portico tripartito d'ingresso alla villa (Archivio IRVV)

compone di un unico edificio di forma rettangolare. Il corpo centrale è fortemente caratterizzato dalla presenza, al piano terra, del portico tripartito dall'inserimento di due colonne neoclassiche prive di basamento che, oltre il limite del piano con balaustra, prosegue in una seconda tripartitura di ordine superiore che si conclude in tre archi.

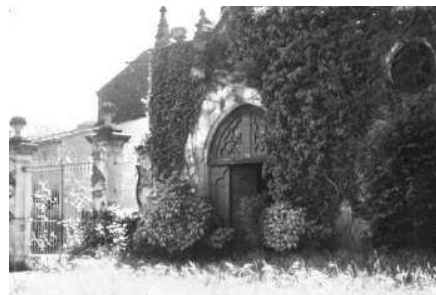
Gli edifici annessi a lato dell'ingresso principale della villa (Archivio IRVV)

È da segnalare la presenza di alcuni edifici annessi di gusto neogotico eretti sul lato sinistro dell'ingresso principale; oggi sono caratterizzati da una fitta vegetazione che li ricopre e che aggiunge una nota romantica al parco-giardino.
