BL 175  
**Villa Zuppani**

*Comune:* Sedico  
*Frazione:* Longano  
*Località:* Pasa  
 Via Pasa, 6

*Dati catastali:* F. 53, M. 41/42

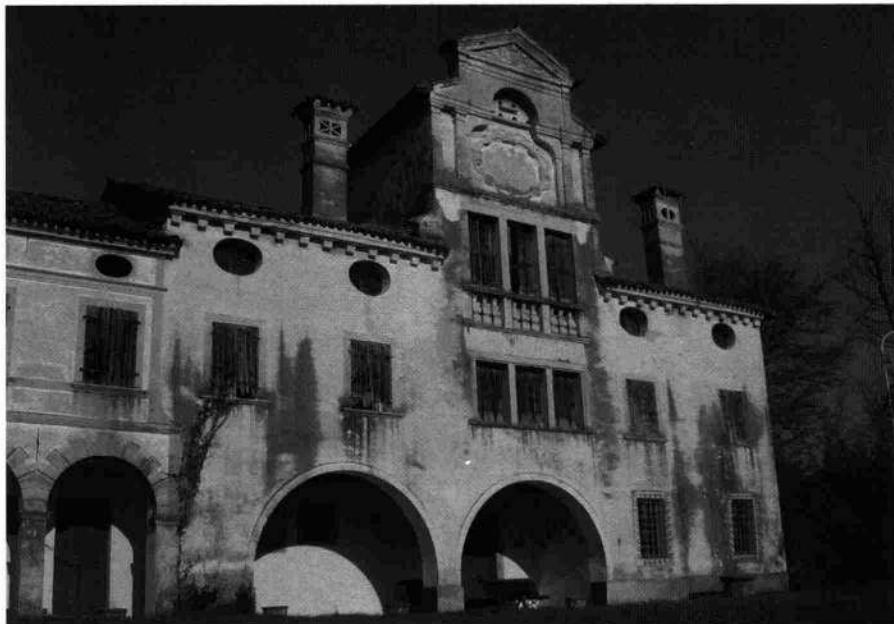
Il corpo principale, la cui prima fondazione risale al XVI secolo, è a pianta rettangolare e si articola su tre livelli: piano terra, piano nobile, mezzanino. La facciata rivolta a sud è asimmetrica per la presenza di due arcate al piano terra, di forma estranea rispetto alla composizione del prospetto. Le aperture del piano nobile e del mezzanino (illuminato da oculi)

sono distribuite con regolarità ai lati dell'asse centrale, marcato da due trifore sovrapposte. La trifora superiore - a cui corrisponde una bifora sul retro - è più alta rispetto a quella sottostante e interrompe la cornice di coronamento a dentelli. Al di sopra delle trifore si eleva un attico cieco a due livelli, di cui il primo ha una specchiatura ellittica ed è delimitato da paraste binate; conclude l'attico un timpano con stemma al centro. Sul fianco ovest del corpo principale si connette un'ala di altezza inferiore, dal prospetto articolato con sobria coerenza. Realizzato nel 1790 (Alpago Novello, 1982), questo corpo di fabbri-

Lo stato della costruzione, attualmente in disuso, è degradato sia all'interno che all'esterno, mentre le coperture in struttura lignea sono state recentemente restaurate (1987). Appaiono degradati gli altri corpi di fabbrica facenti parte dello stesso complesso, quali gli annessi rustici e la cappella di Santa Lucia a

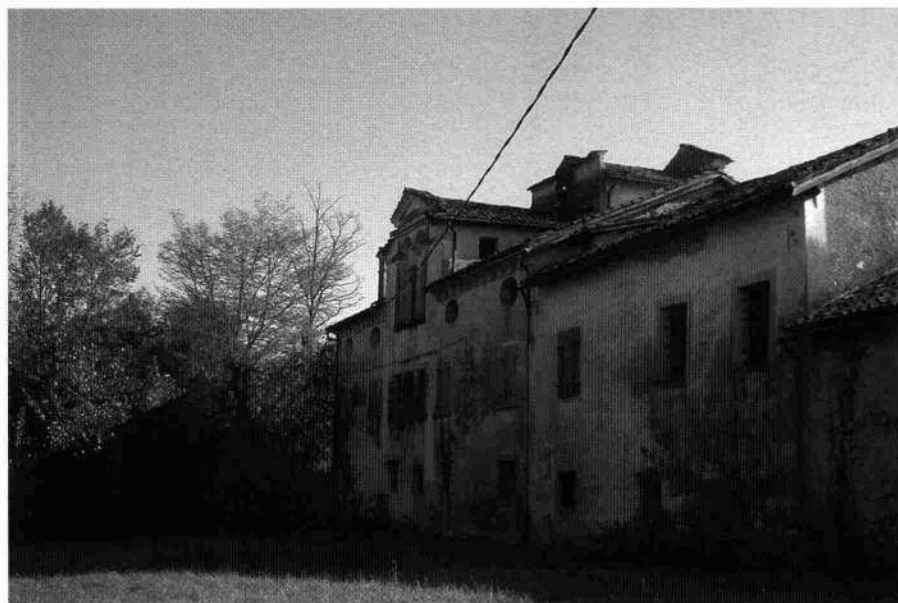
*Scorcio del fronte posteriore (C. Benvegnù, 2003)*  
*Veduta dell'ala ovest del fronte principale (C. Benvegnù, 2003)*  
*Scorcio dell'annesso (C. Benvegnù, 2003)*

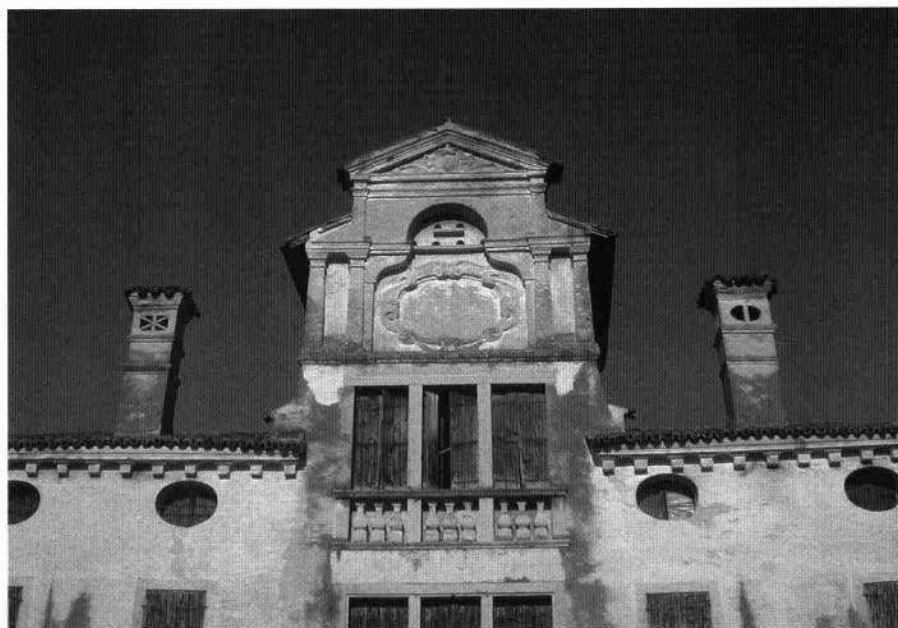
*Particolare del fronte principale (C. Benvegnù, 2003)*  
*Veduta frontale della cappella (C. Benvegnù, 2003)*
